## Volkswagen Polo IV Basis

EZ 04/2002 | Kleinwagen | Benzin | Schaltgetriebe | 229.818km  
Besteuerung: Differenzbesteuert (§25a UStG)  
Fahrzeugstandort: 74\*\*\*  
Fahrzeug aufgenommen am: 29.07.2026

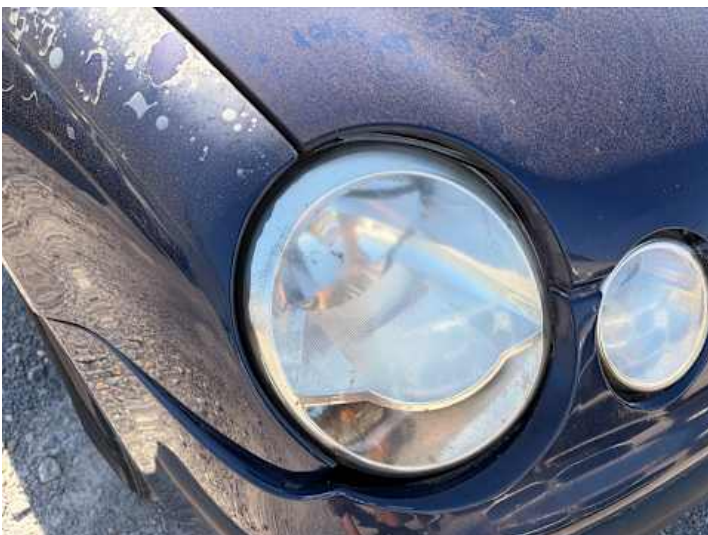
Scheinwerfer (rechts) (Blind)
