## Opel Antara Design Edition 4x4

EZ 08/2011 | Geländewagen | Diesel | Schaltgetriebe | 154.099km  
Besteuerung: Differenzbesteuert (§25a UStG)  
Fahrzeugstandort: 66\*\*\*  
Fahrzeug aufgenommen am: 27.07.2026

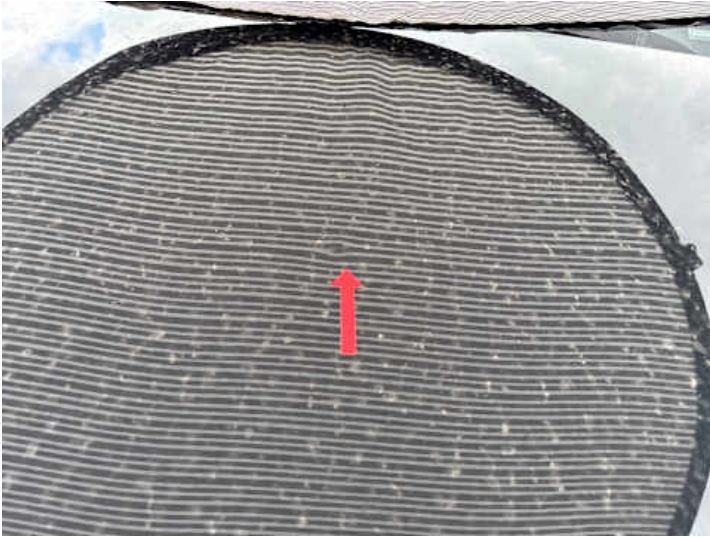
Motorhaube (Delle)

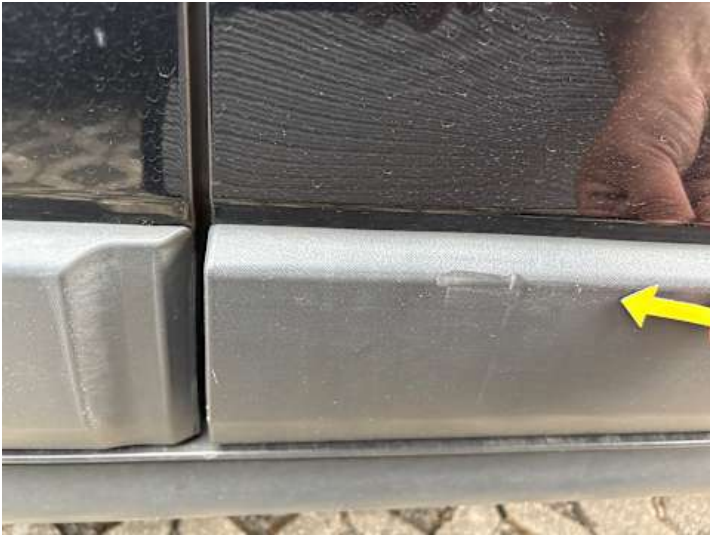
Beifahrtür (Kratzer)

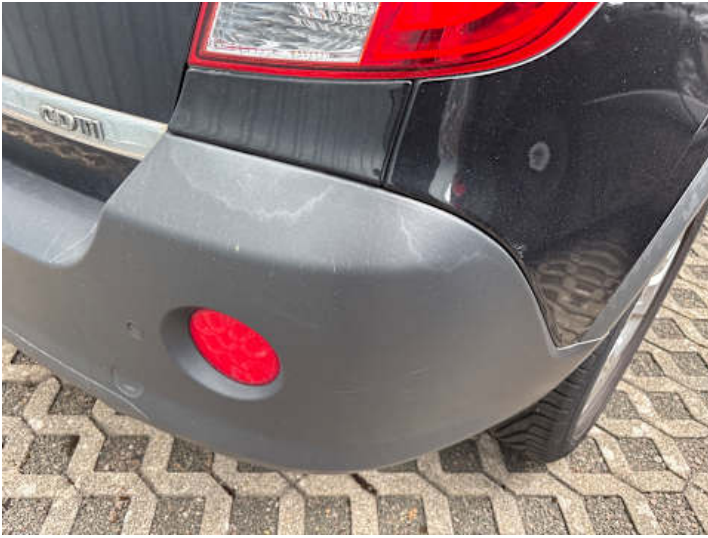
Stoßstange hinten (Ausgeblichen/Matt)

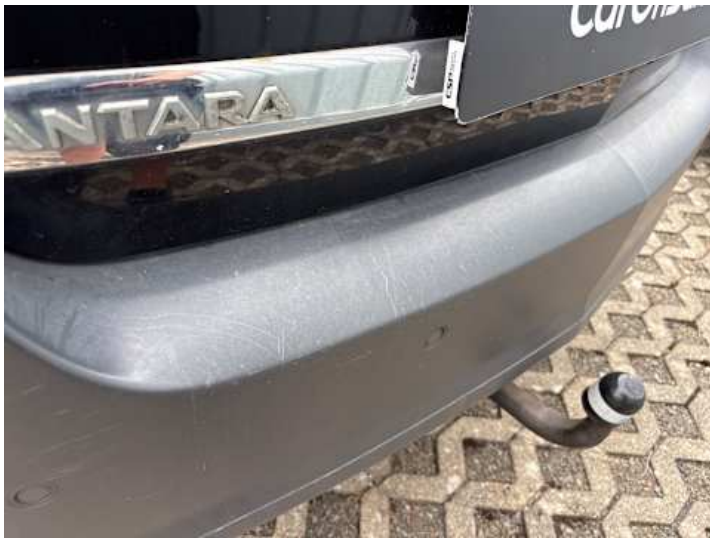
Stoßstange hinten (Kratzer)

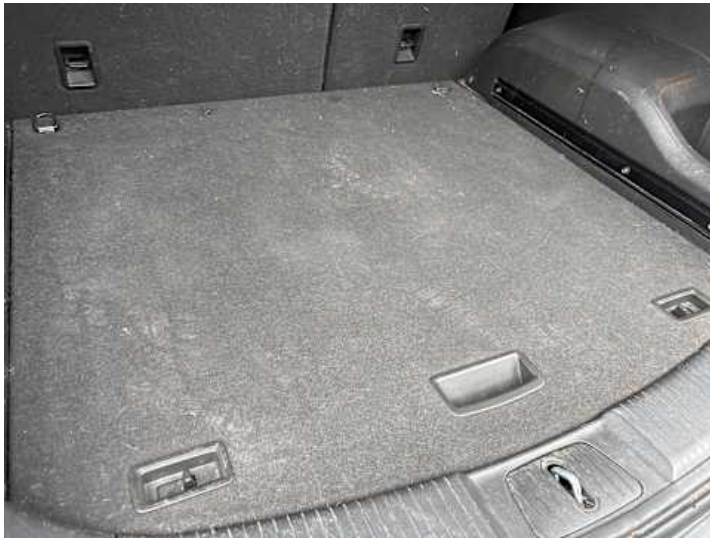
Innenraum (Tierhaare/Tiergeruch)
