## Mercedes-Benz C 180

EZ 04/1996 | Limousine | Benzin | Schaltgetriebe | 277.307km  
Besteuerung: Regelbesteuert (Deutschland)  
Fahrzeugstandort: 77\*\*\*  
Fahrzeug aufgenommen am: 16.07.2026

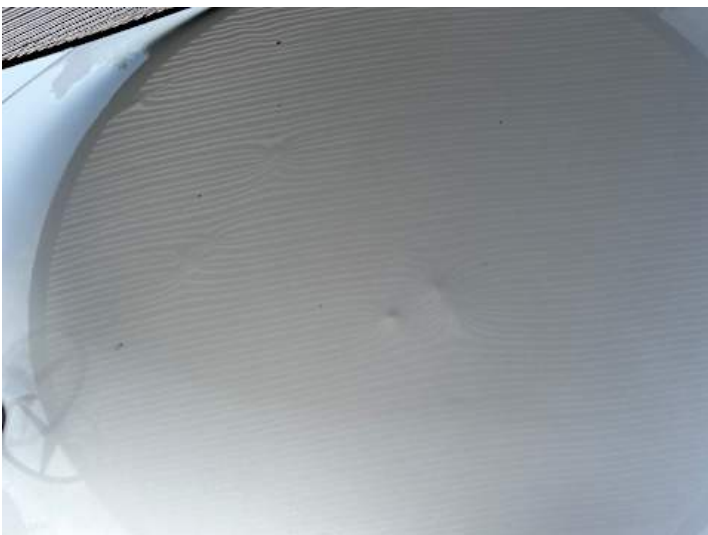
Motorhaube (Delle)
