## Nissan Micra Acenta

EZ 03/2016 | Kleinwagen | Benzin | Schaltgetriebe | 171.467km

Fahrzeug aufgenommen am: 05.08.2026

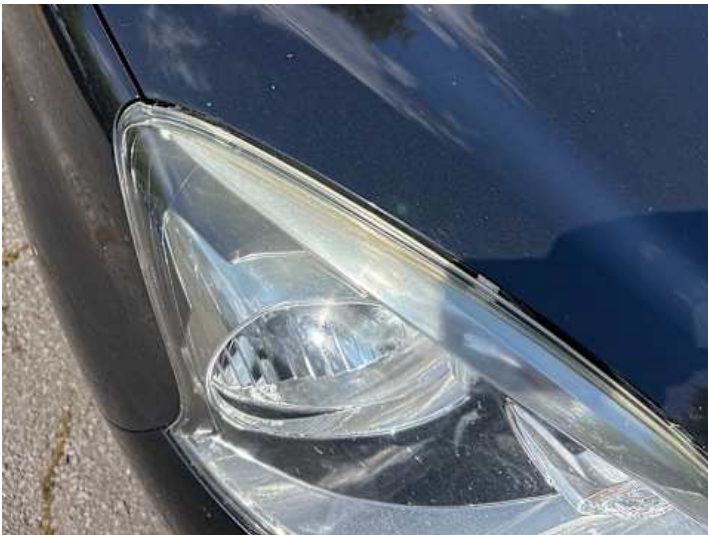
Scheinwerfer (rechts) (Blind)
