## Ssangyong Rexton

EZ 03/2016 | Geländewagen | Diesel | Schaltgetriebe | 81.537km  
Besteuerung: Differenzbesteuert (§25a UStG)  
Fahrzeugstandort: 44\*\*\*  
Fahrzeug aufgenommen am: 31.07.2026

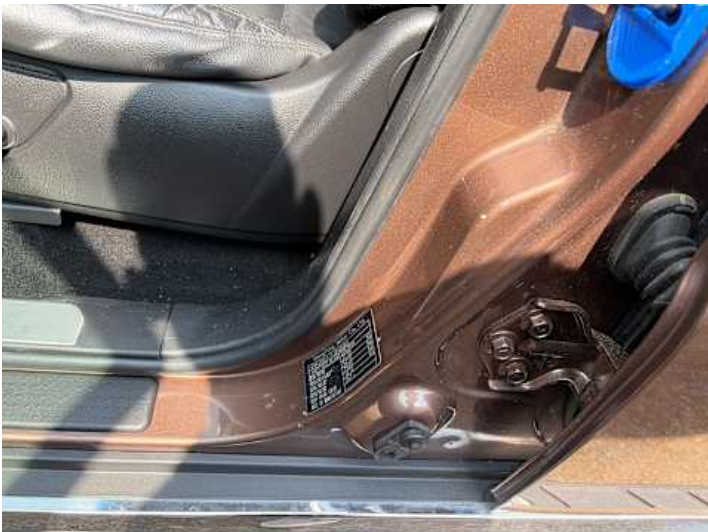
Innenraum (Kratzer)
