## Skoda Superb Elegance

EZ 09/2013 | Kombi | Benzin | Automatikgetriebe | 174.286km

Fahrzeug aufgenommen am: 27.08.2026

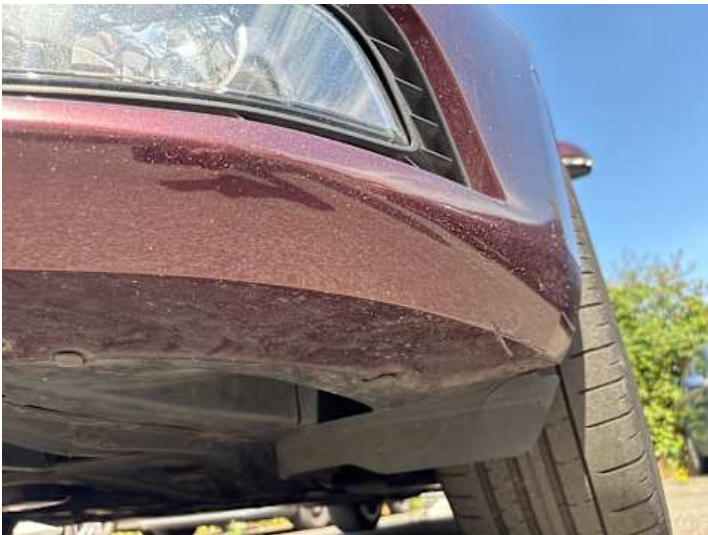
Stoßstange vorne (Kratzer)

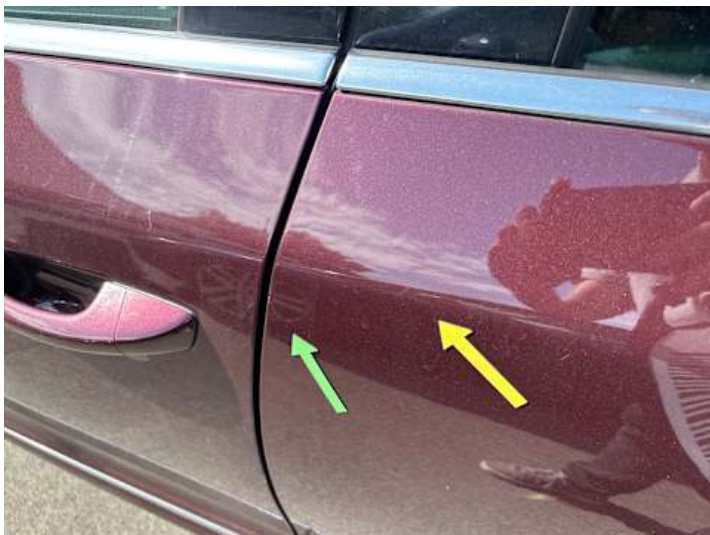
Türe hinten links (Kratzer)

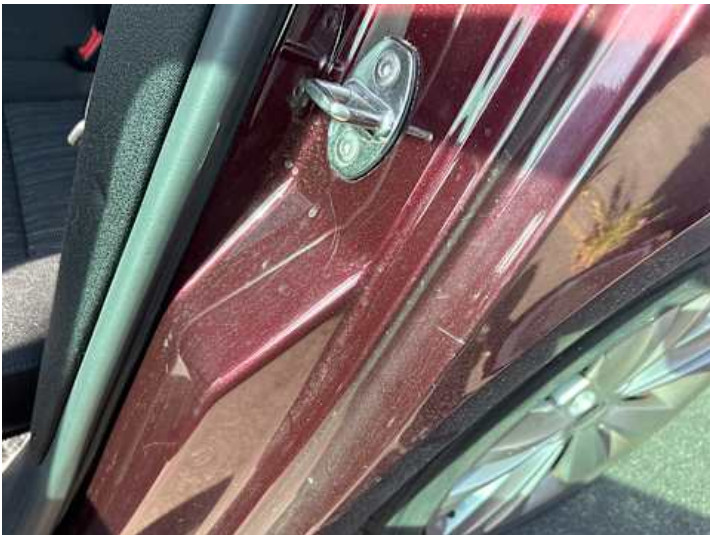
Seitenteil hinten links (Delle, Kratzer)
