## Renault Clio Expression

EZ 04/2014 | Kleinwagen | Benzin | Schaltgetriebe | 128.968km

Fahrzeug aufgenommen am: 28.07.2026

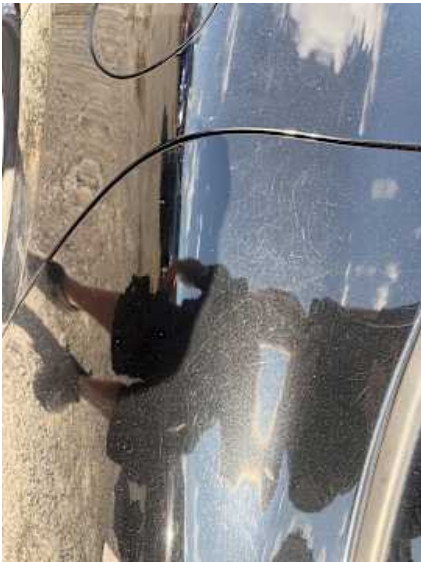
Beifahrtür (Kratzer)

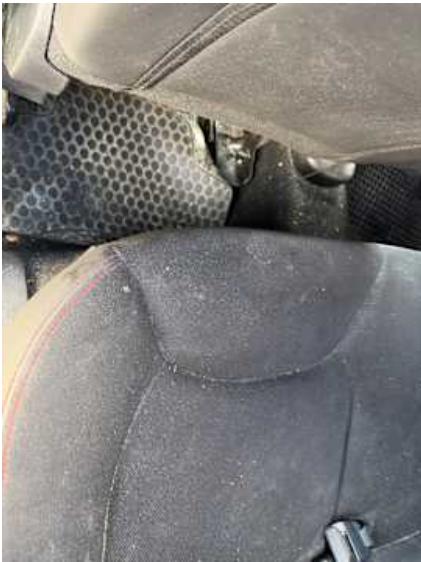
Innenraum (Verschmutzung)
