## Mercedes-Benz A 160 5-türig

EZ 07/2011 | Kleinwagen | Benzin | Schaltgetriebe | 206.069km

Fahrzeug aufgenommen am: 15.07.2026

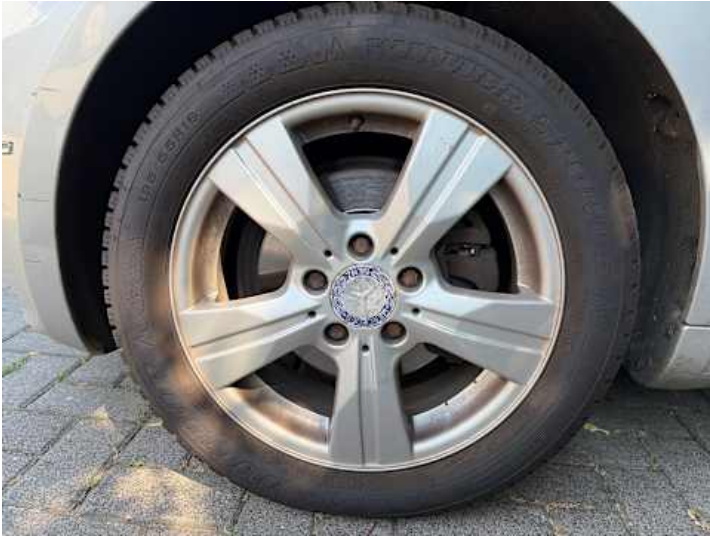
Rad (Kratzer)

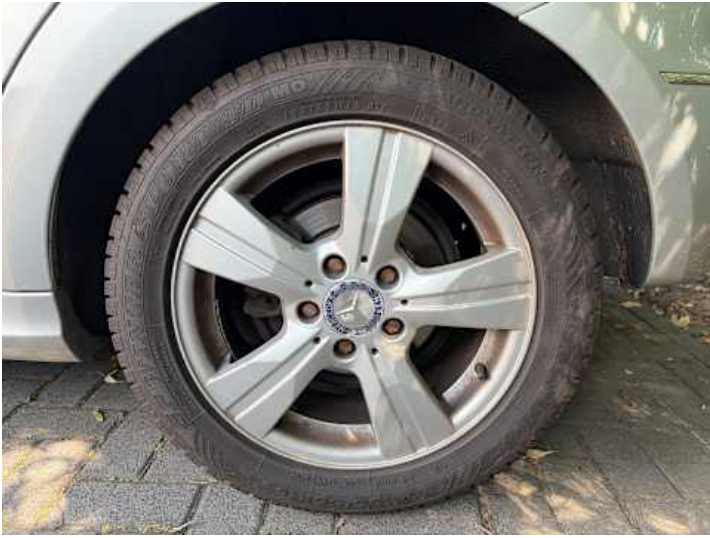
Rad (Kratzer)

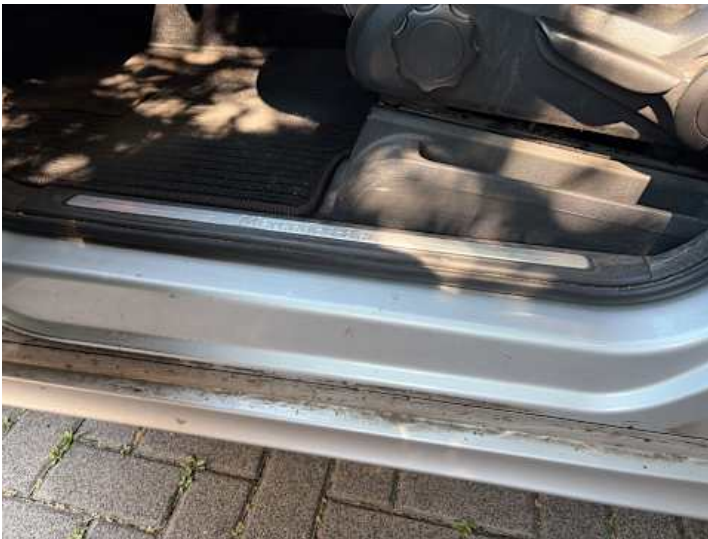
Innenraum (Kratzer)
