## Ford Fiesta ST

EZ 11/2015 | Limousine | Benzin | Schaltgetriebe | 182.542km

Fahrzeug aufgenommen am: 06.08.2026

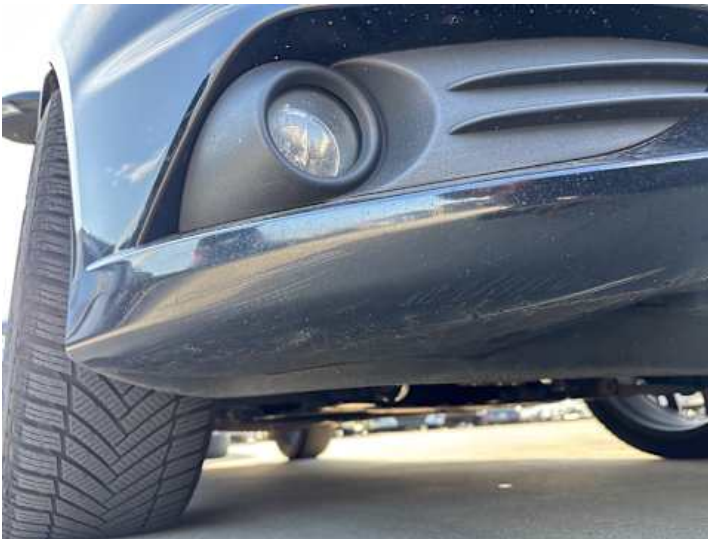
Stoßstange vorne (Kratzer)

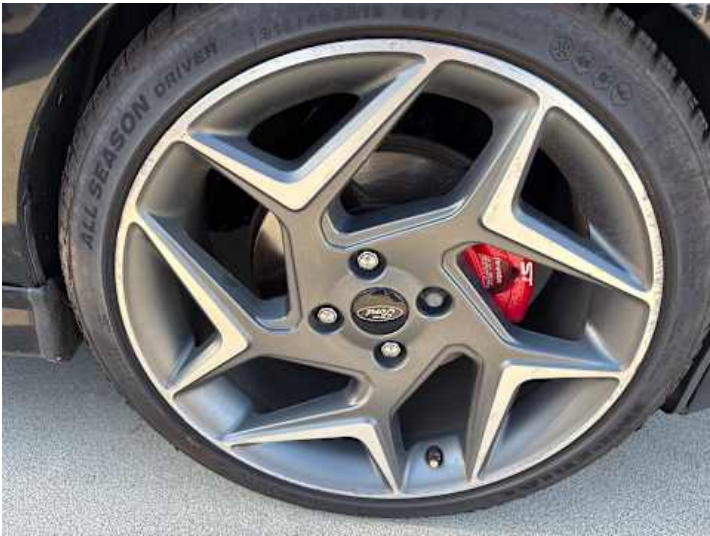
Rad (Kerben, Kratzer)

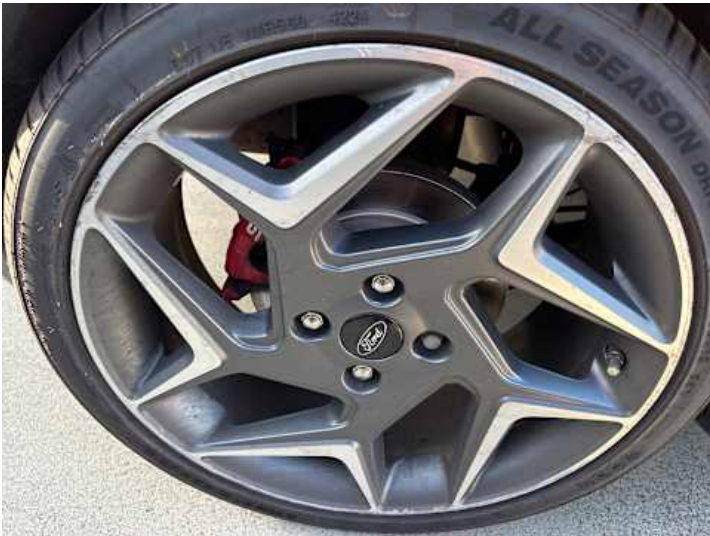
Rad (Kerben, Kratzer)

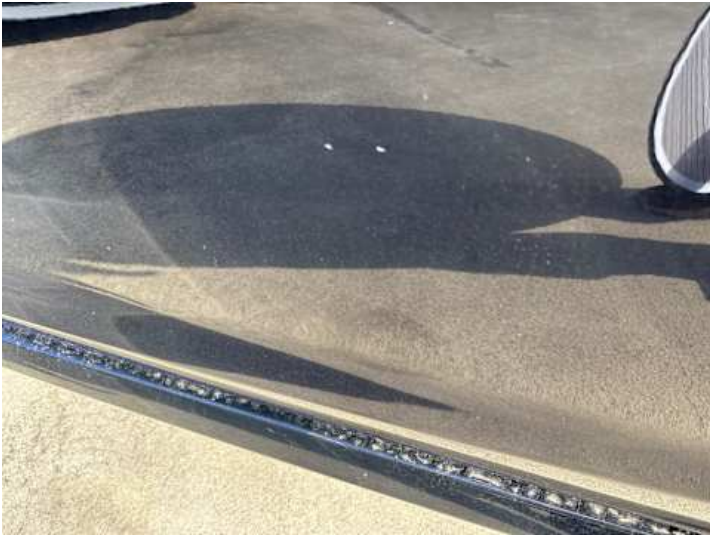
Fahrtür (Kratzer)

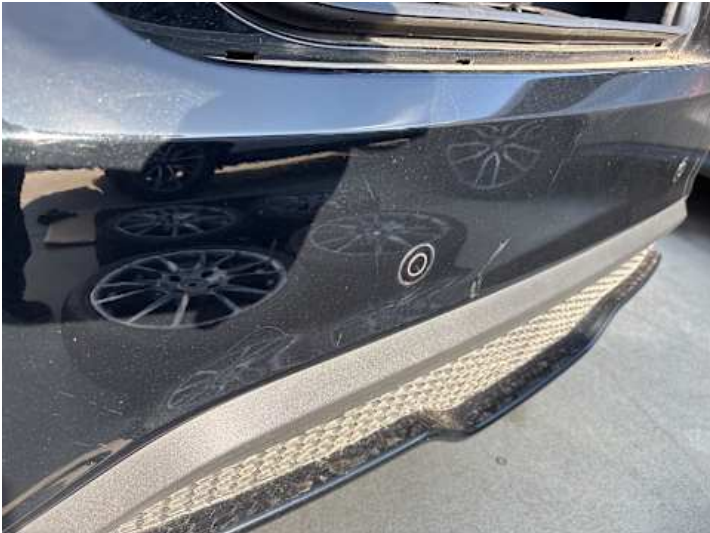
Stoßstange hinten (Kratzer, Spaltmaße ungenau)

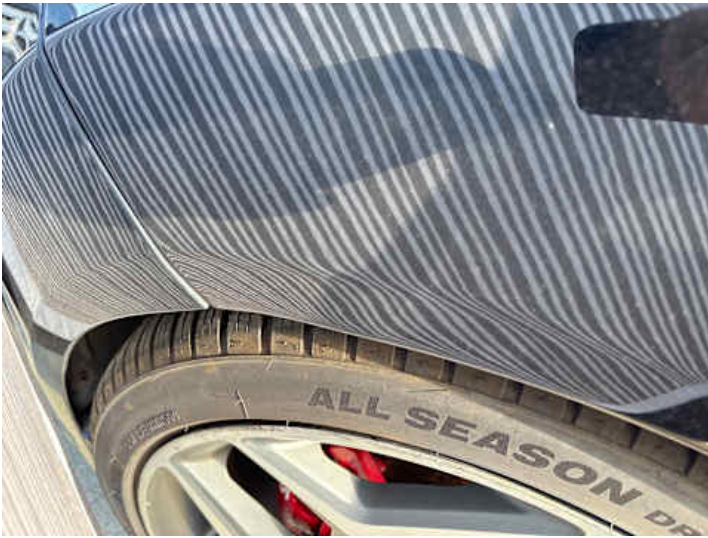
Kotflügel vorne links (Verformung)

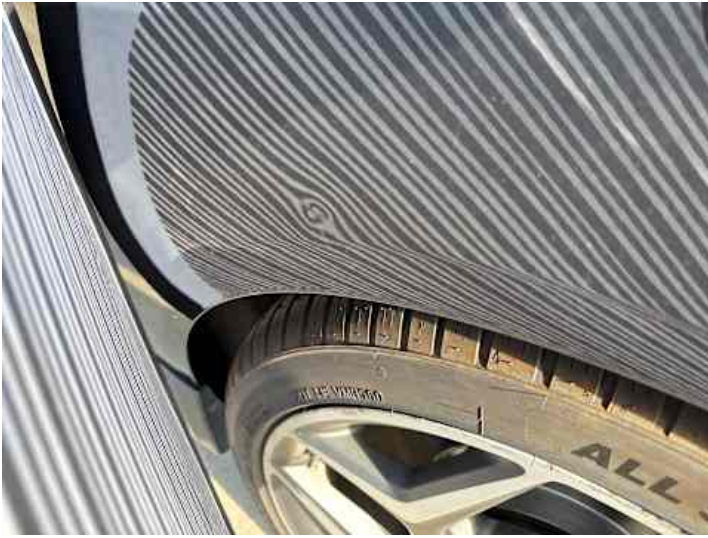
Seitenteil hinten links (Delle, Kratzer)
