## Skoda Rapid Ambition

EZ 09/2016 | Kombi | Diesel | Automatikgetriebe | 151.455km

Fahrzeug aufgenommen am: 24.07.2026

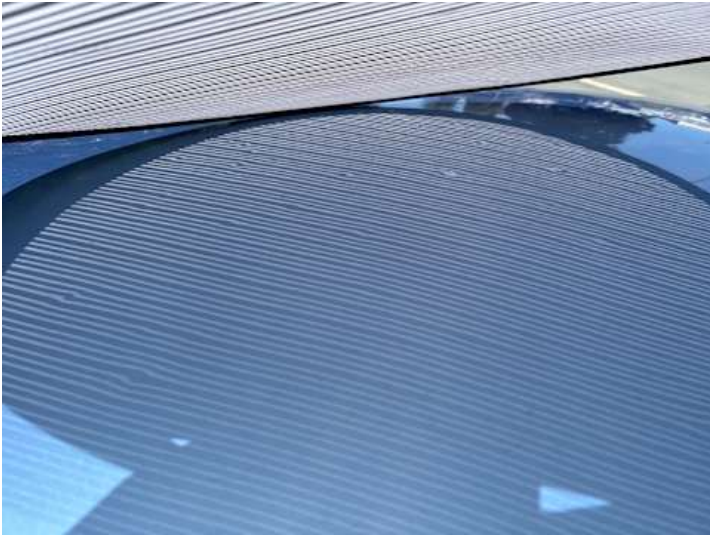
Dach (Delle)

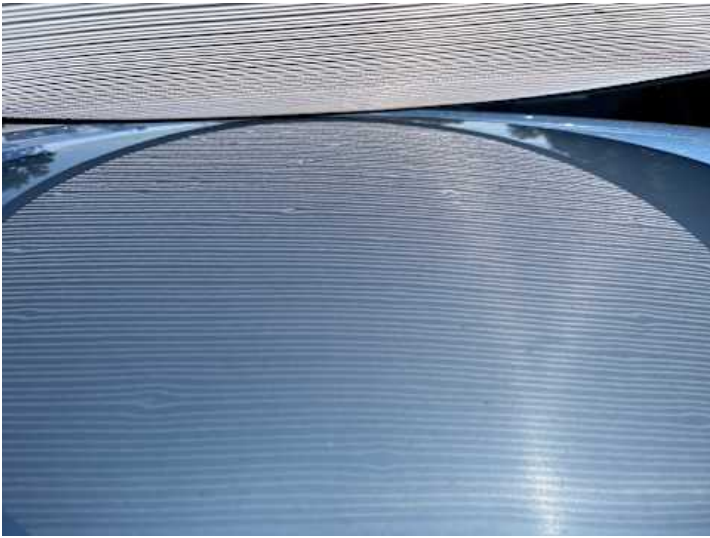
Dach (Delle)

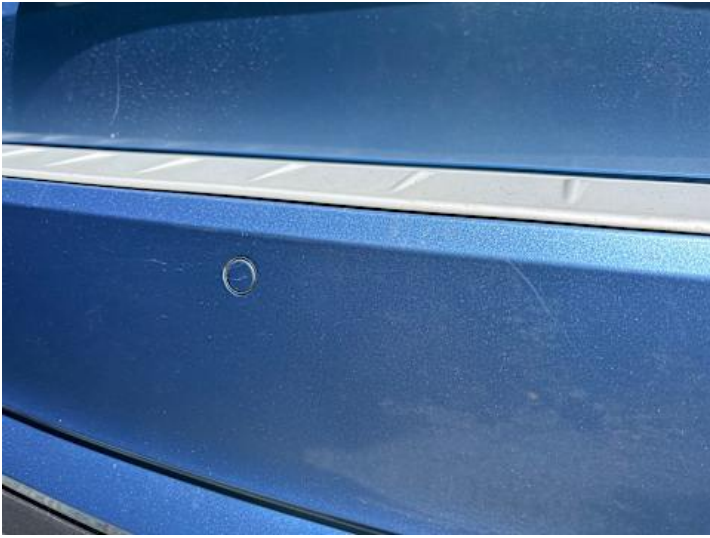
Stoßstange hinten (Kratzer)

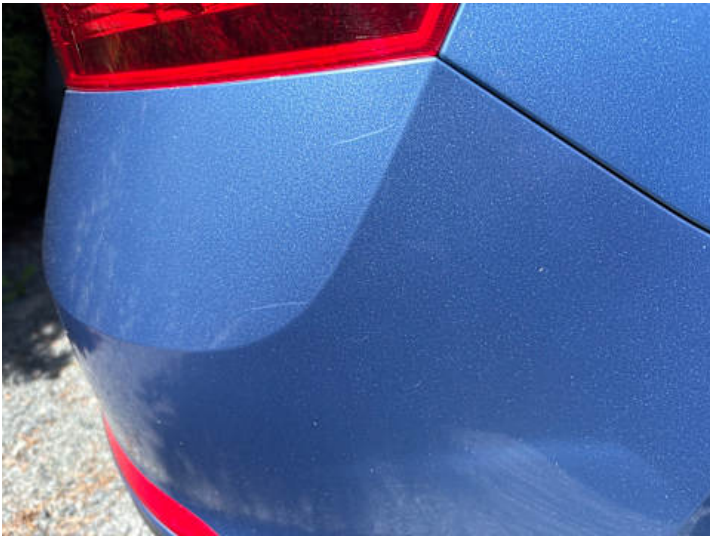
Stoßstange hinten (Kratzer)

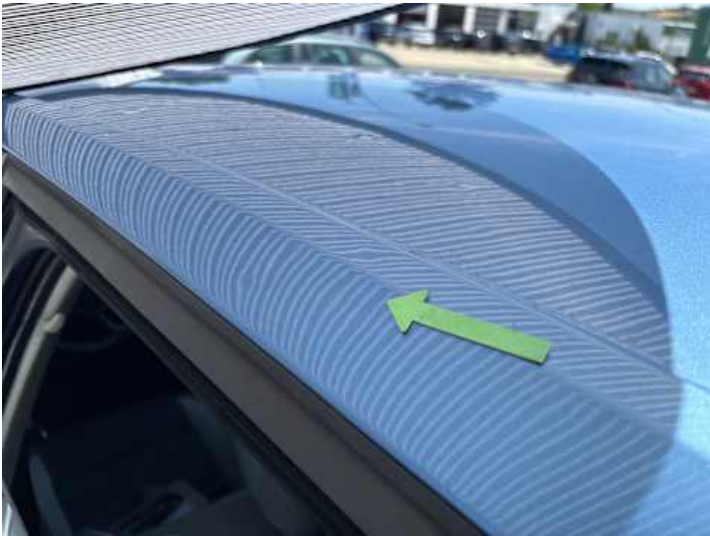
Seitenteil hinten links (Delle)

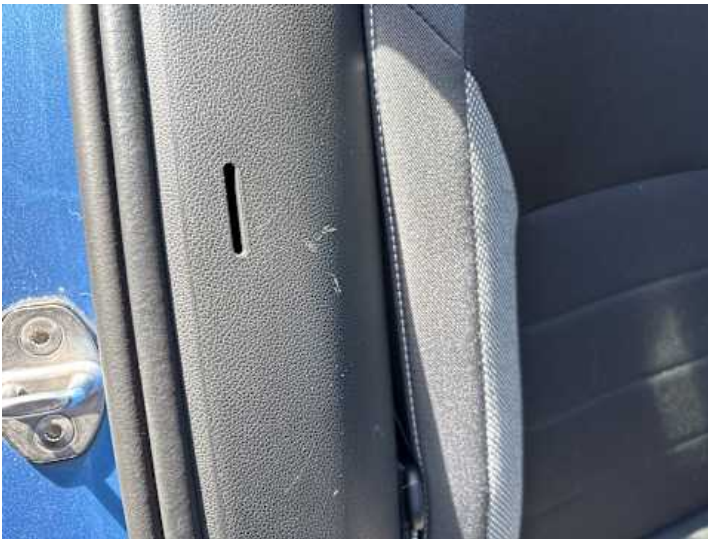
Innenraum (Kratzer)
