## BMW 318 d

EZ 04/2012 | Kombi | Diesel | Automatikgetriebe | 302.872km

Fahrzeug aufgenommen am: 14.08.2026

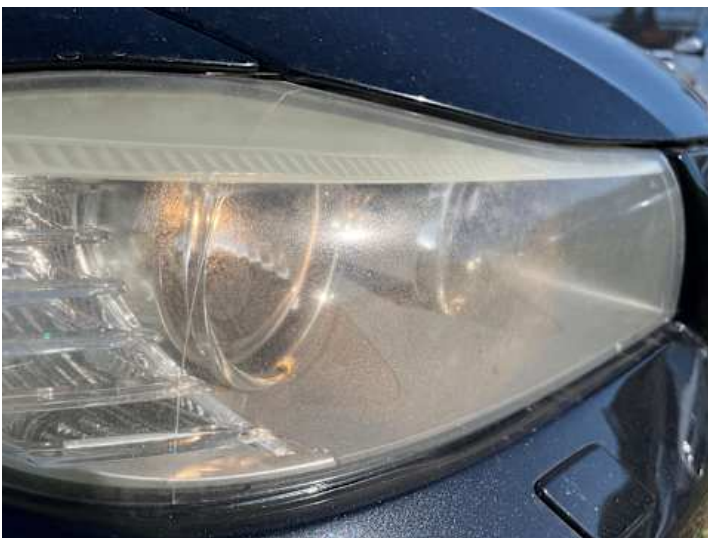
Scheinwerfer (rechts) (Blind)

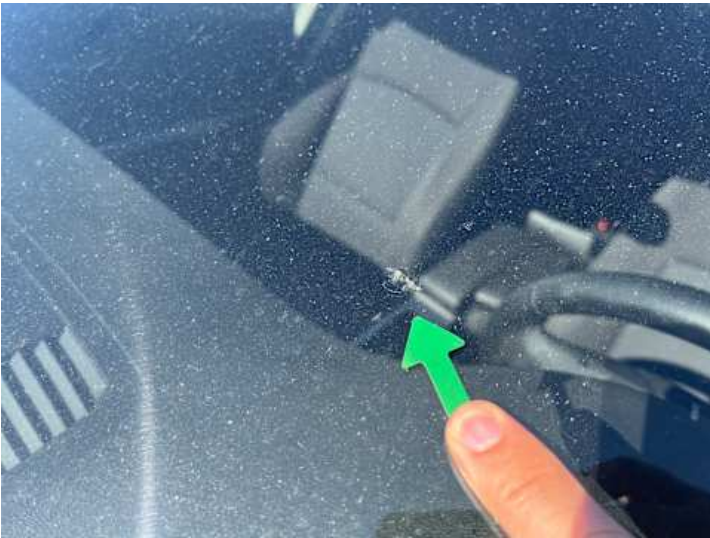
Windschutzscheibe (Steinschlag)

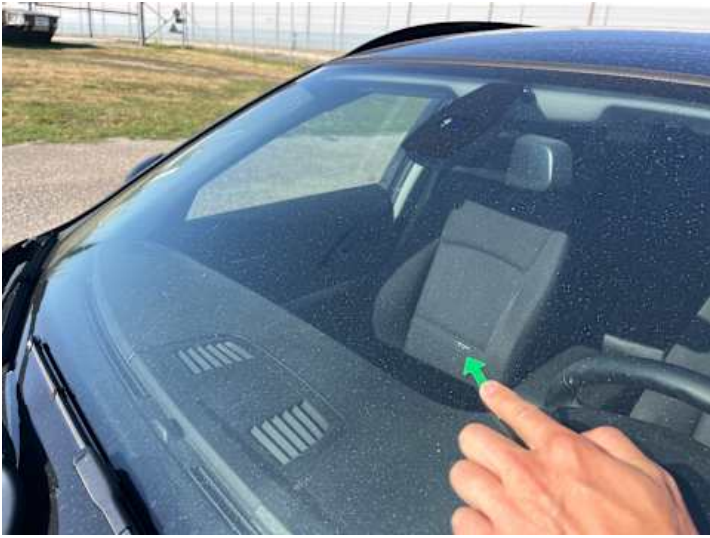
Windschutzscheibe (Steinschlag)

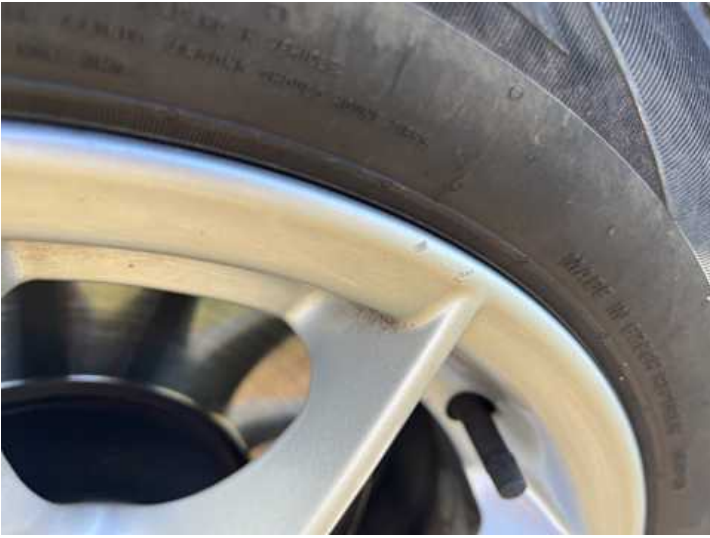
Rad (Kerben)

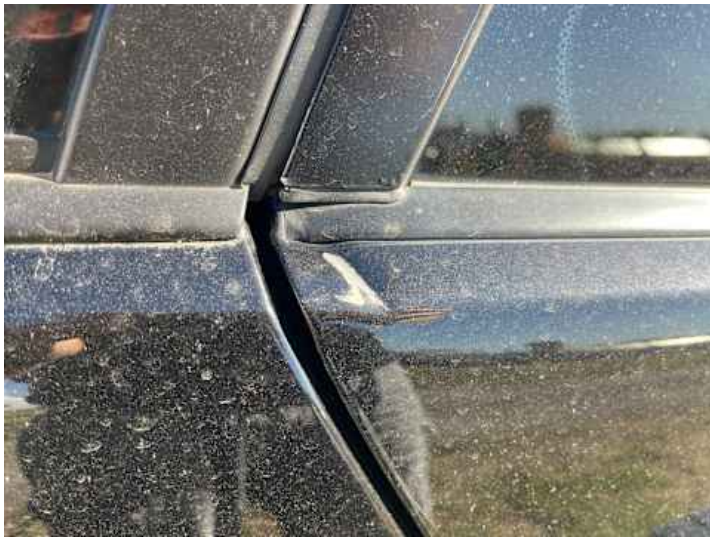
Türe hinten rechts (Kratzer, Delle)

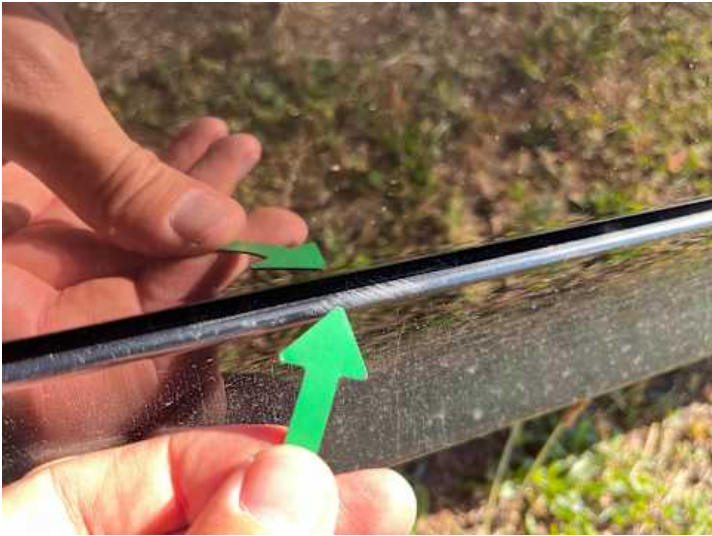
Schweller rechts (Kratzer)

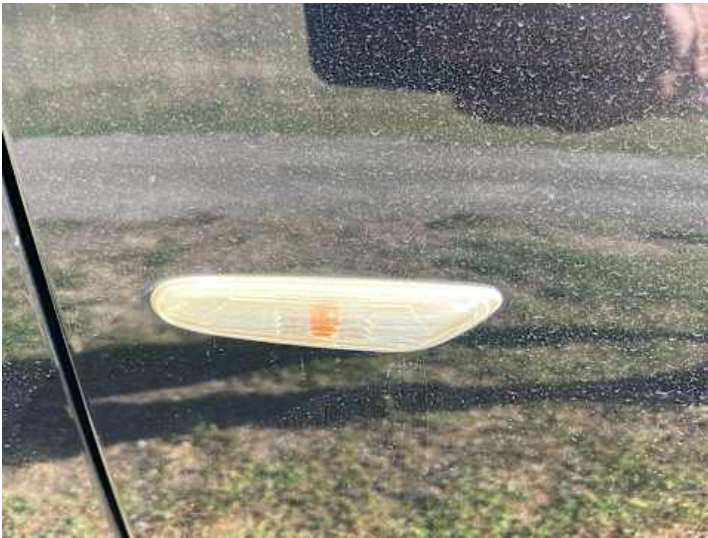
Kotflügel vorne rechts (Ausgeblichen/Matt)

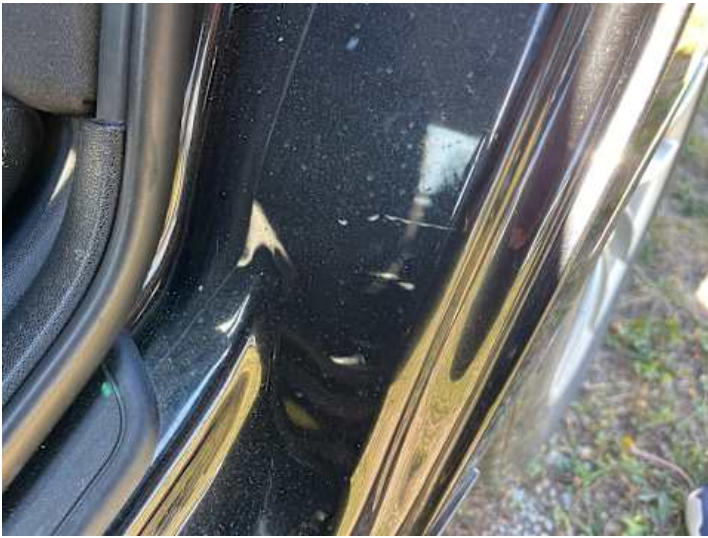
Seitenteil hinten links (Kratzer)

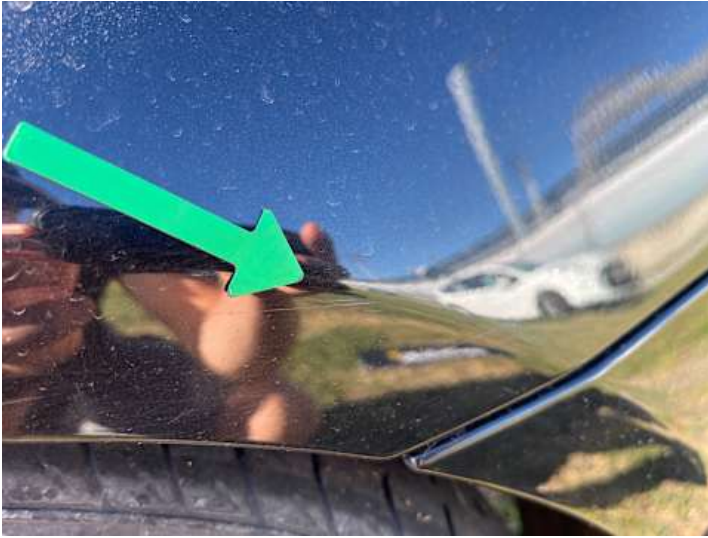
Seitenteil hinten links (Kratzer)

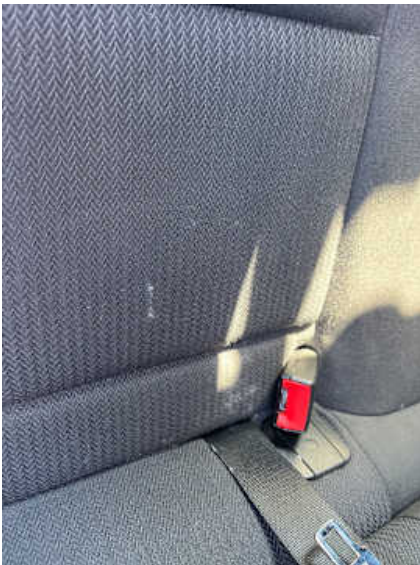
Innenraum (Verschmutzung)
