## BMW 520 d Edition Lifestyle

EZ 08/2009 | Kombi | Diesel | Automatikgetriebe | 385.588km  
Besteuerung: Differenzbesteuert (§25a UStG)  
Fahrzeugstandort: 84\*\*\*  
Fahrzeug aufgenommen am: 24.07.2026

# Hinweise zum Zustandsbericht

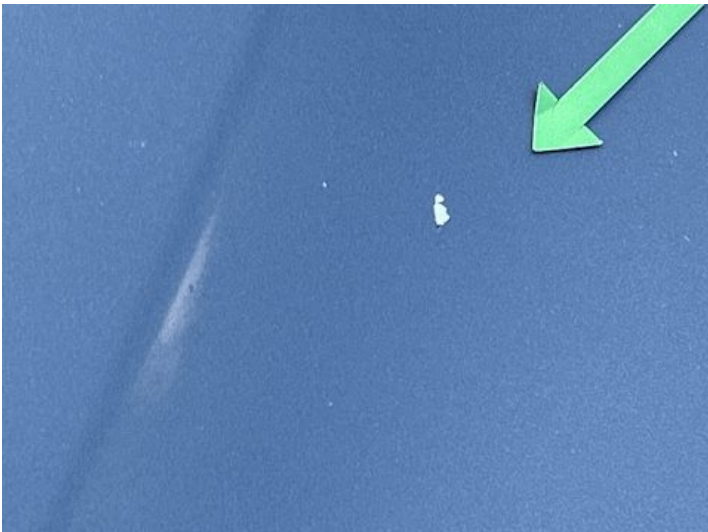
Motorhaube (Steinschlag)
