## Volkswagen Caddy Maxi Comfortline

EZ 05/2015 | Kombi | Diesel | Schaltgetriebe | 197.409km  
Besteuerung: Differenzbesteuert (§25a UStG)  
Fahrzeugstandort: 52\*\*\*  
Fahrzeug aufgenommen am: 07.08.2026

# Hinweise zum Zustandsbericht

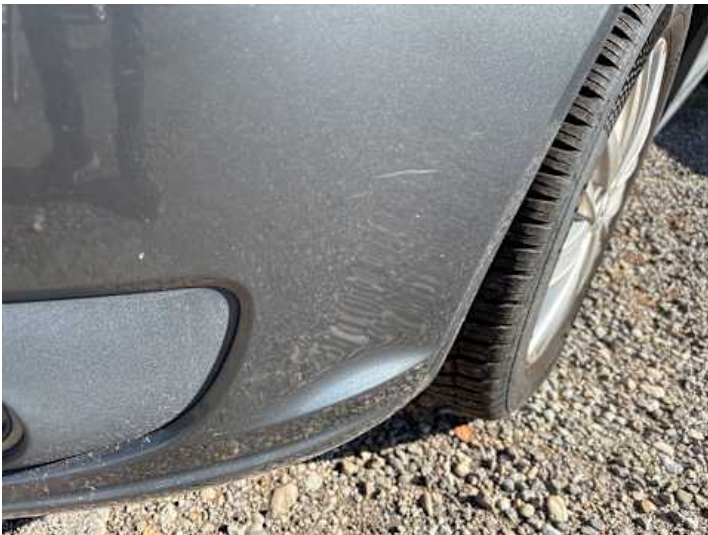
Stoßstange vorne (Kratzer)

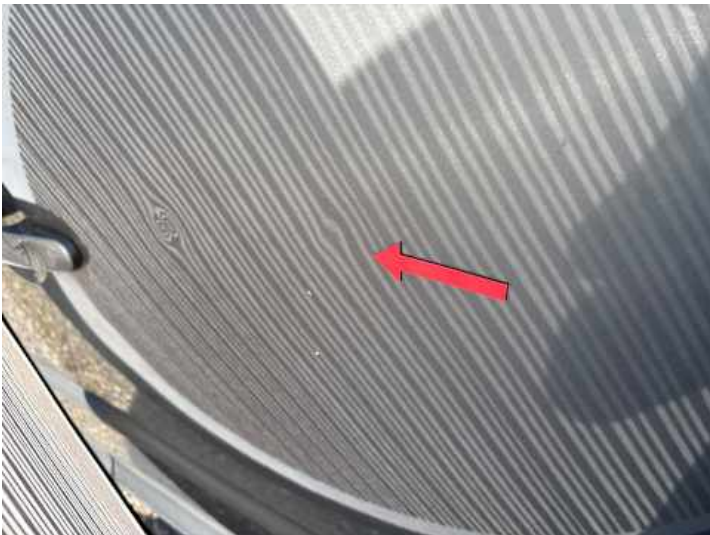
Türe hinten links (Delle, Kratzer)

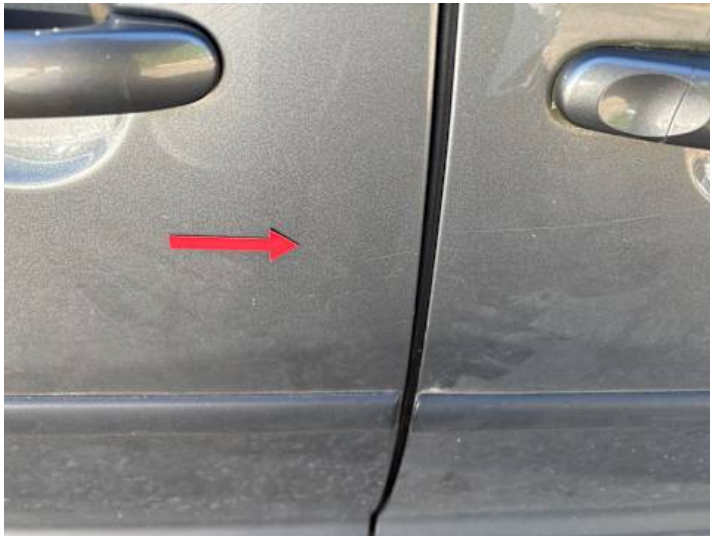
Türe hinten rechts (Kratzer)

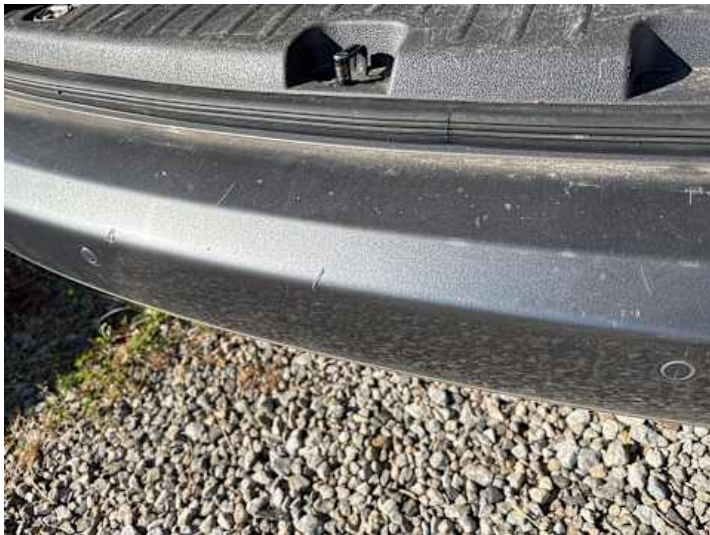
Stoßstange hinten (Kratzer)

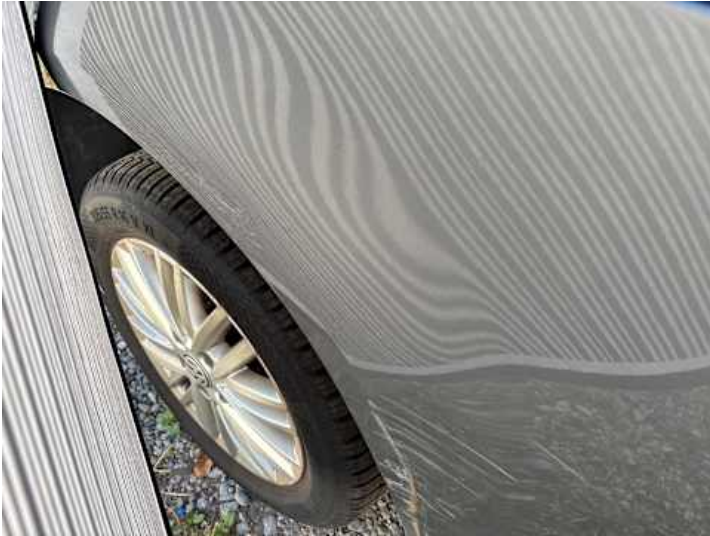
Seitenteil hinten rechts (Kratzer, Verformung)

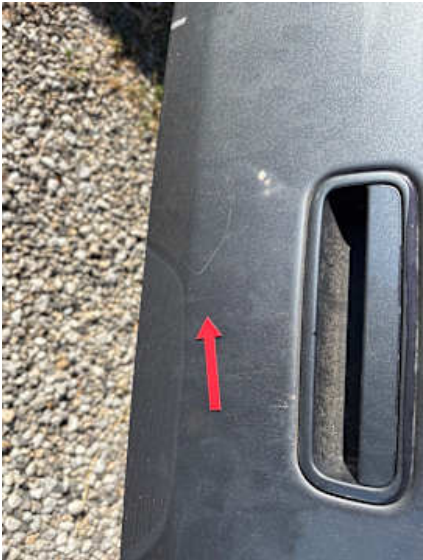
Heckklappe (Kratzer)
