## Renault Clio YAHOO!

EZ 11/2012 | Limousine | Benzin | Schaltgetriebe | 146.538km

Fahrzeug aufgenommen am: 30.07.2026

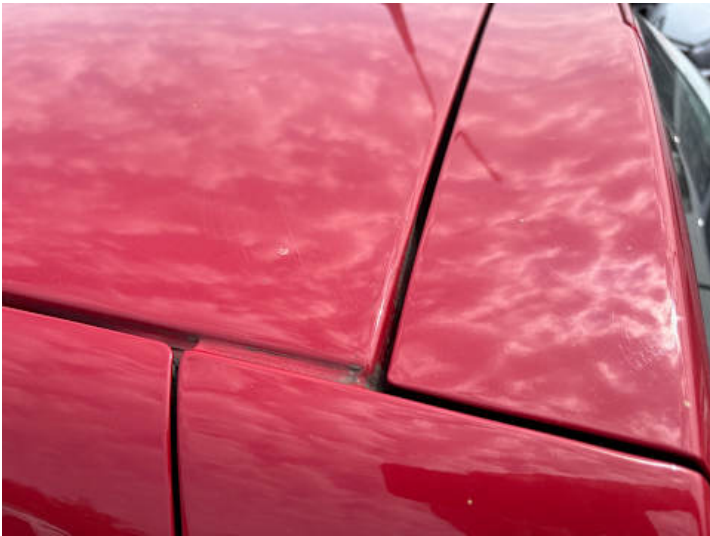
Dach (Kratzer)

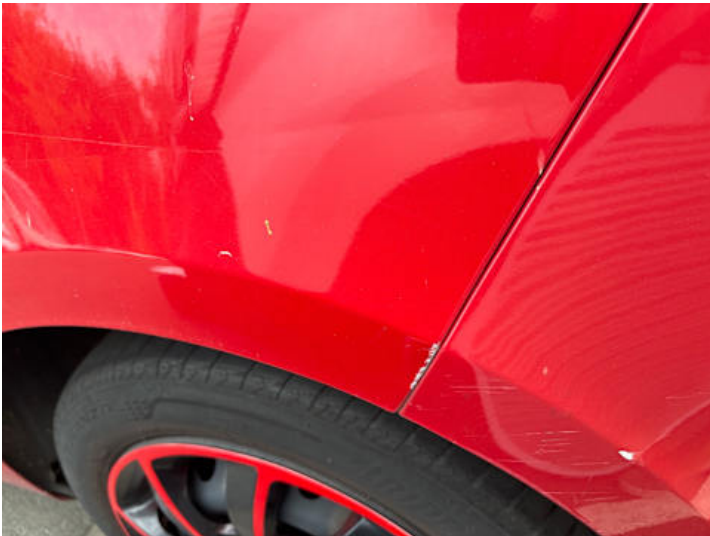
Seitenteil hinten links (Kratzer, Delle)

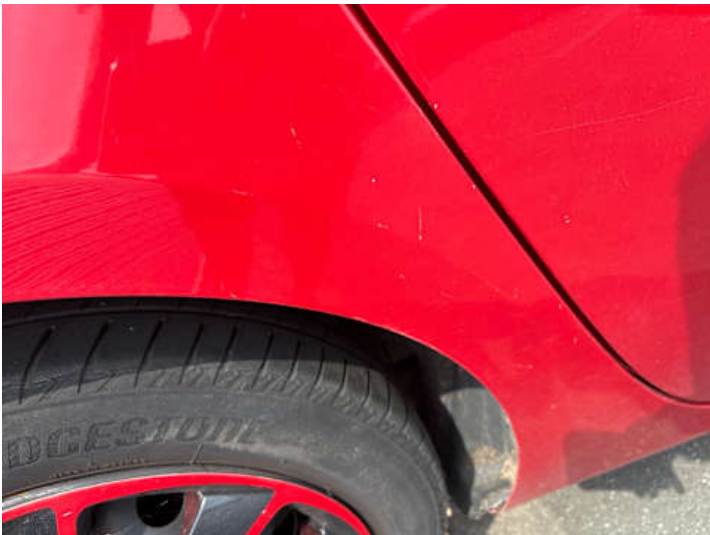
Seitenteil hinten rechts (Kratzer)

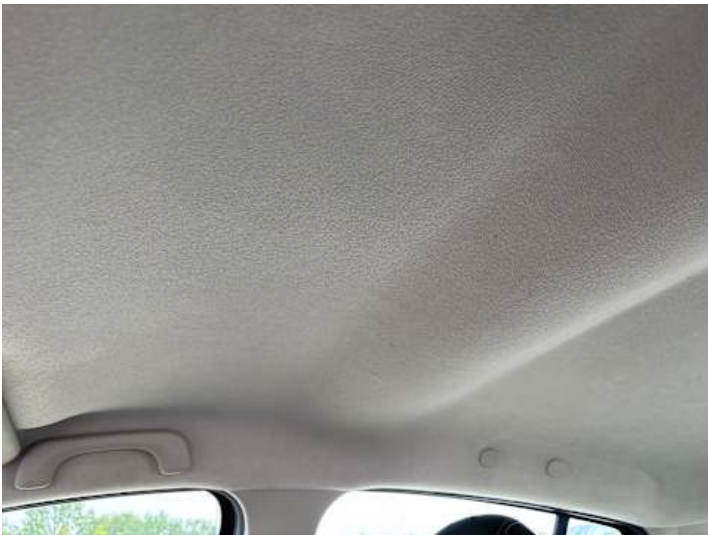
Innenraum (Verschmutzung)
