## Toyota Verso-S Basis

EZ 03/2012 | Van | Benzin | Schaltgetriebe | 164.379km

Fahrzeug aufgenommen am: 27.08.2026

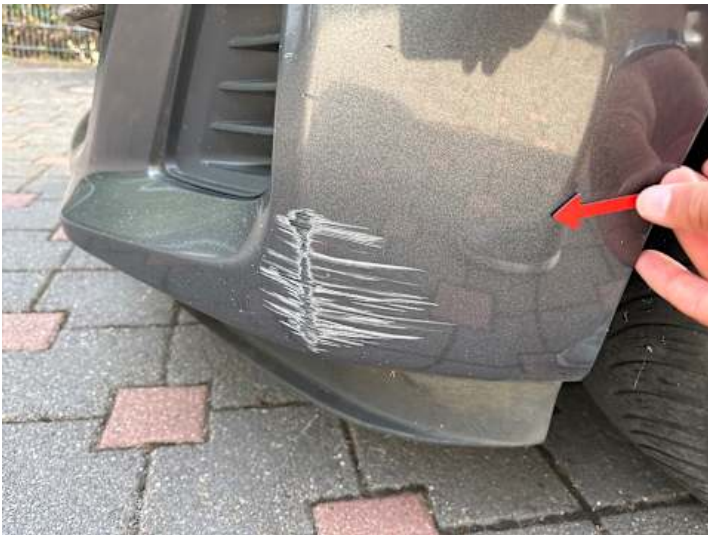
Stoßstange vorne (Kratzer)

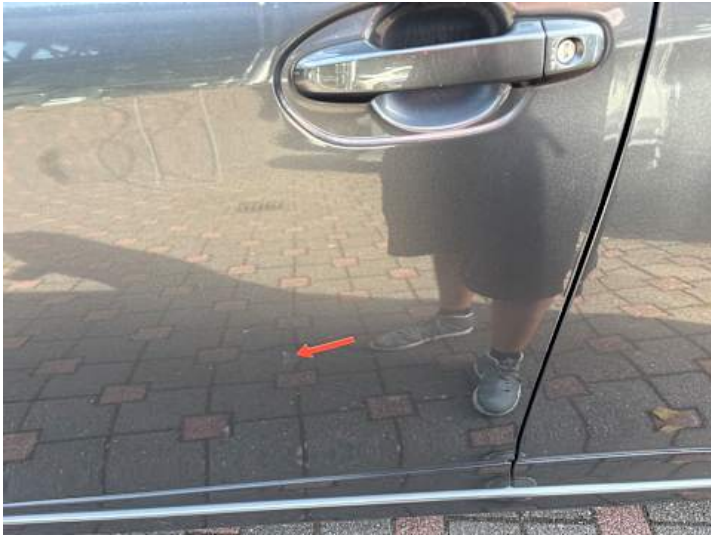
Fahrtür (Kratzer, Delle)
