## Toyota Corolla 2.2 D-CAT Sol

EZ 05/2006 | Van | Diesel | Schaltgetriebe | 178.238km  
Besteuerung: Differenzbesteuert (§25a UStG)  
Fahrzeugstandort: 63\*\*\*  
Fahrzeug aufgenommen am: 31.07.2026

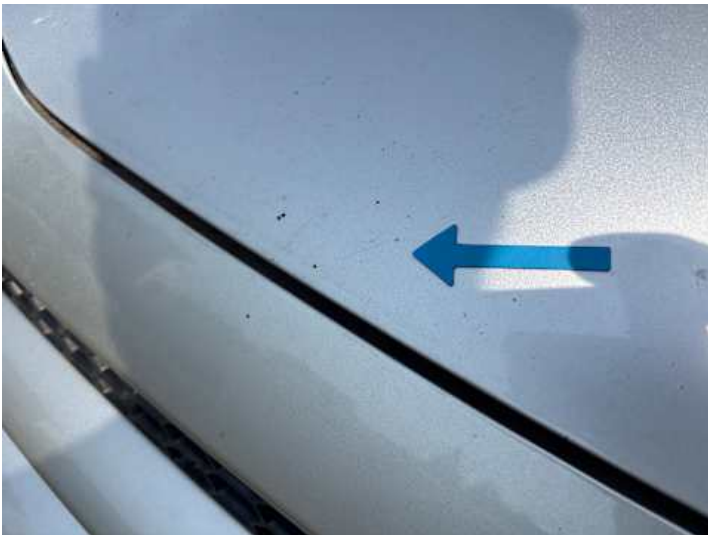
Motorhaube (Kratzer)
