Skoda Fabia Elegance

EZ 11/2008 | Kombi | Benzin | Schaltgetriebe | 170.701km  
Besteuerung: Differenzbesteuert (§25a UStG)  
Fahrzeugstandort: 45\*\*\*  
Fahrzeug aufgenommen am: 09.08.2026

# Hinweise zum Zustandsbericht

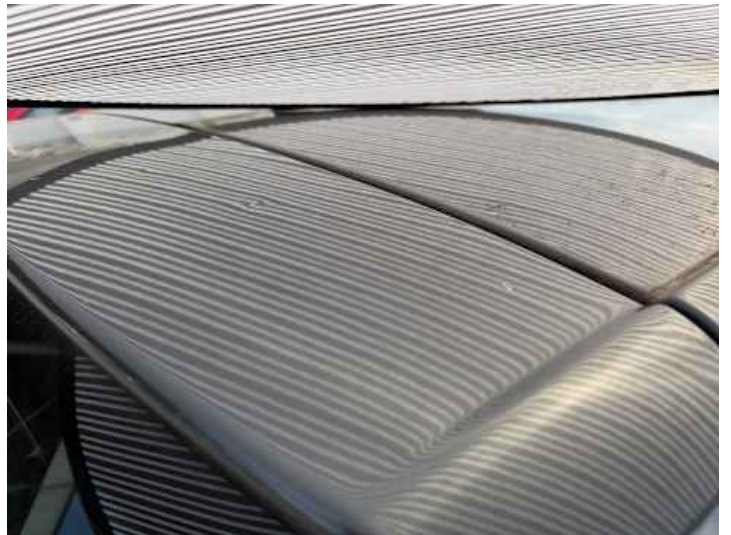
Dach (Delle)

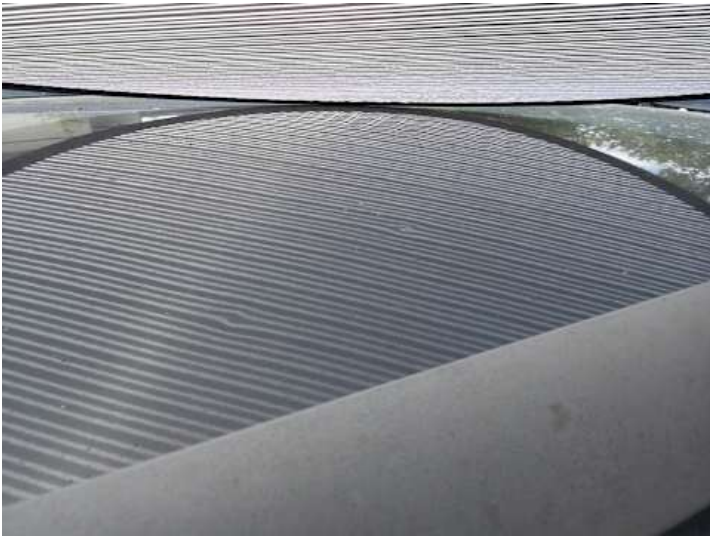
Dach (Delle)

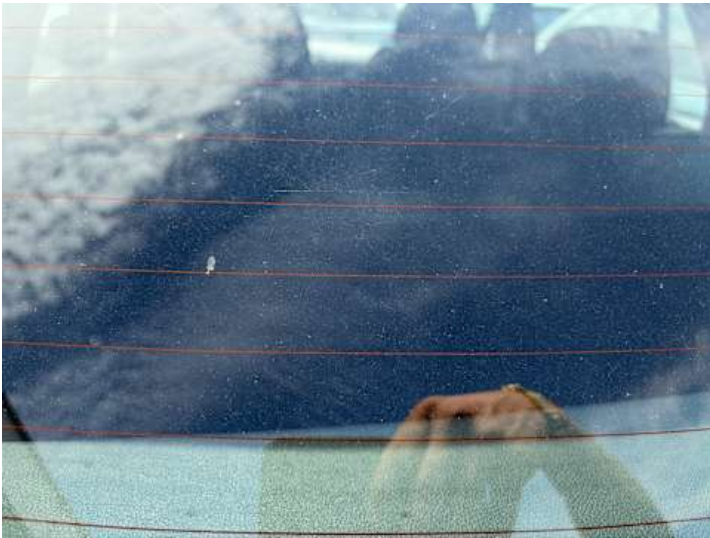
Dach (Delle)

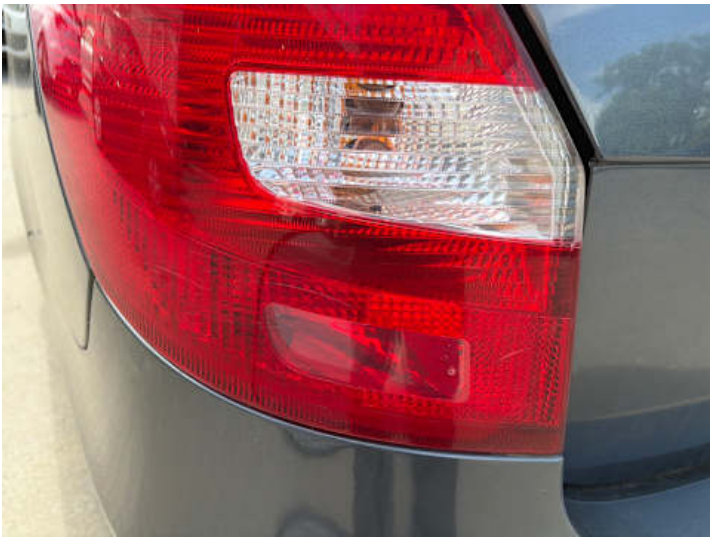
Rücklicht (links) (Kratzer)

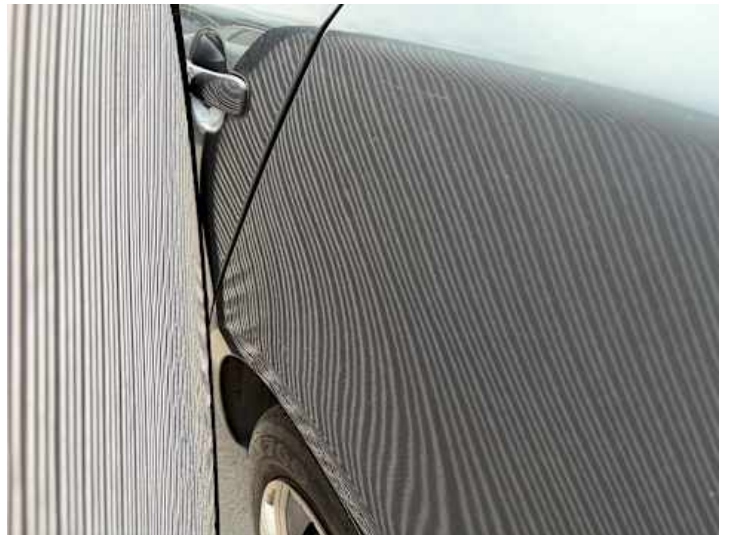
Kotflügel vorne rechts (Delle)

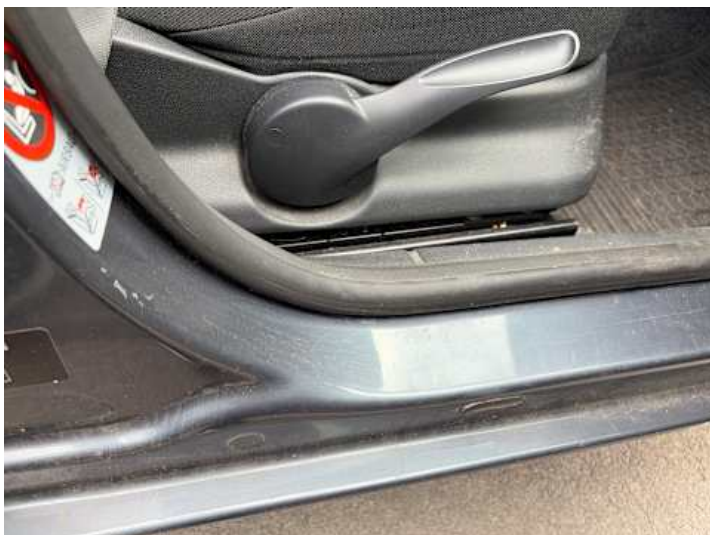
Innenraum (Kratzer)

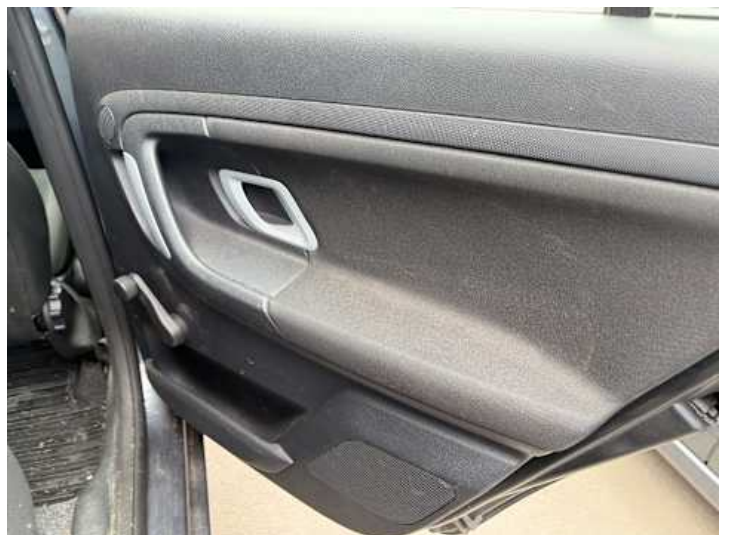
Innenraum (Kratzer)

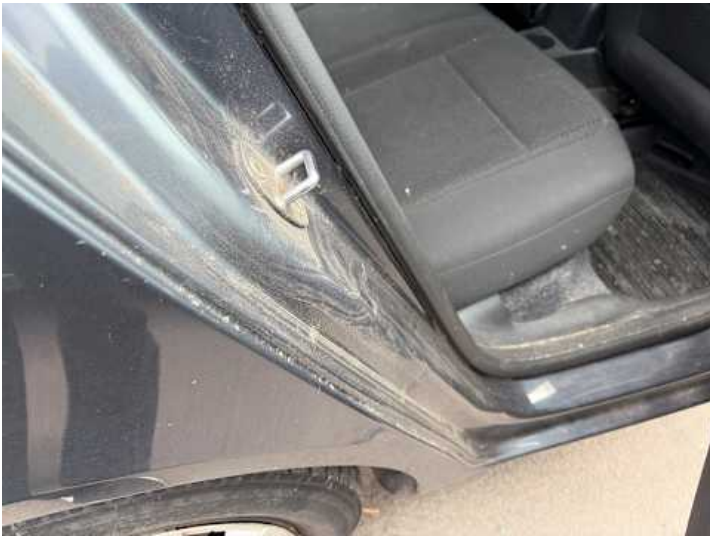
Innenraum (Kratzer)

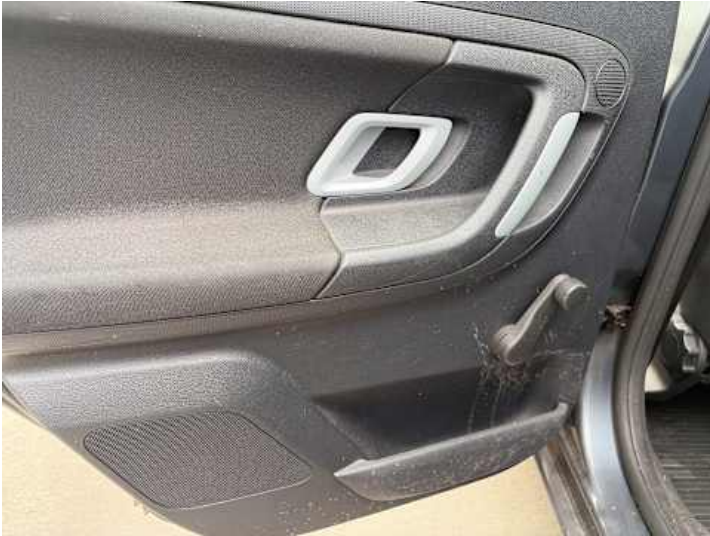
Innenraum (Kratzer)

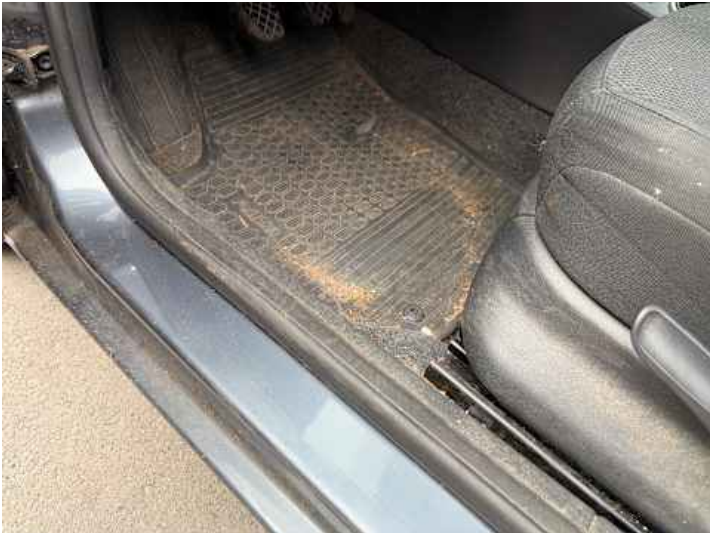
Innenraum (Kratzer)

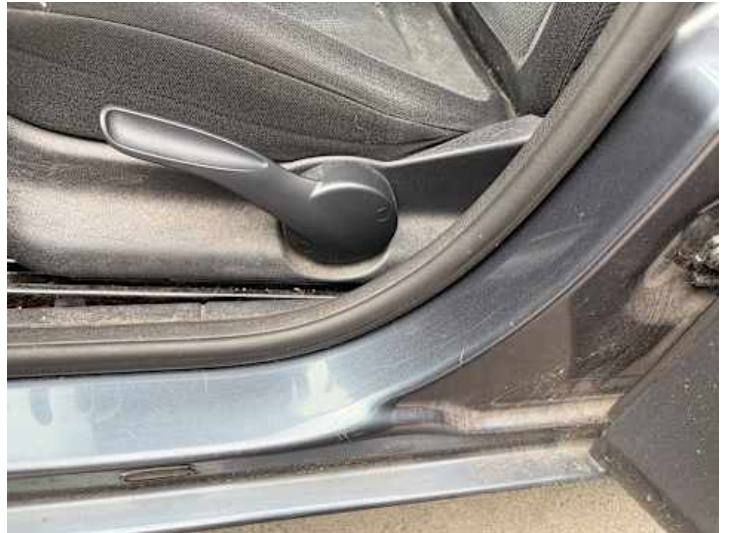
Innenraum (Kratzer)

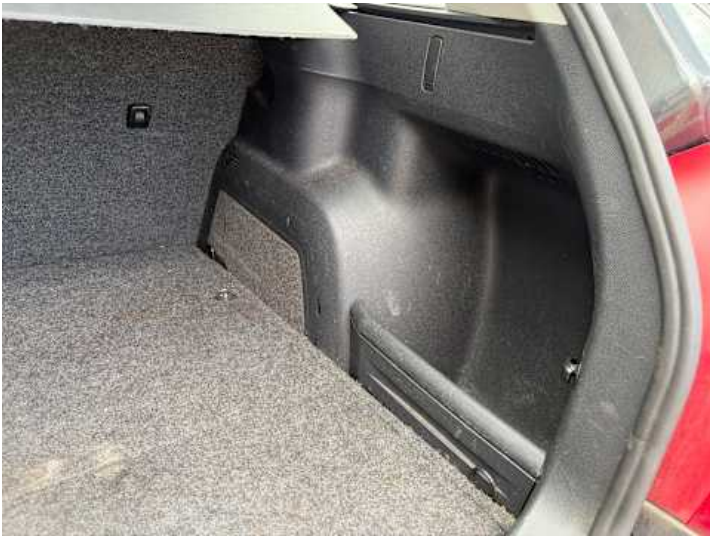
Innenraum (Kratzer)

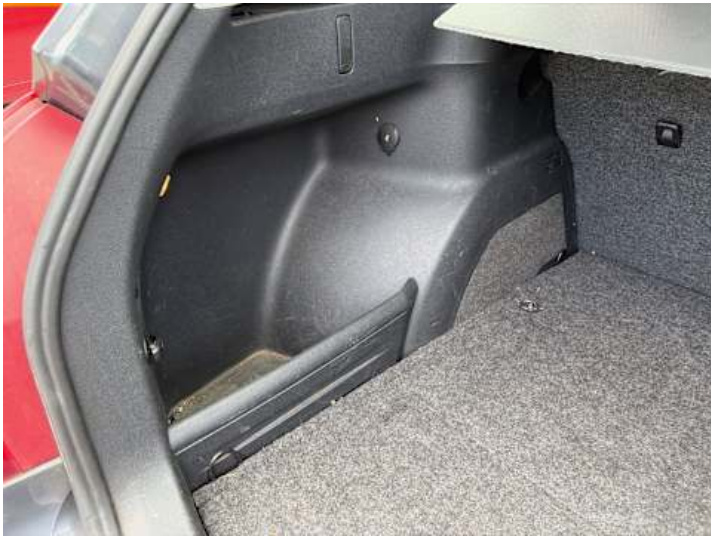
Innenraum (Kratzer)

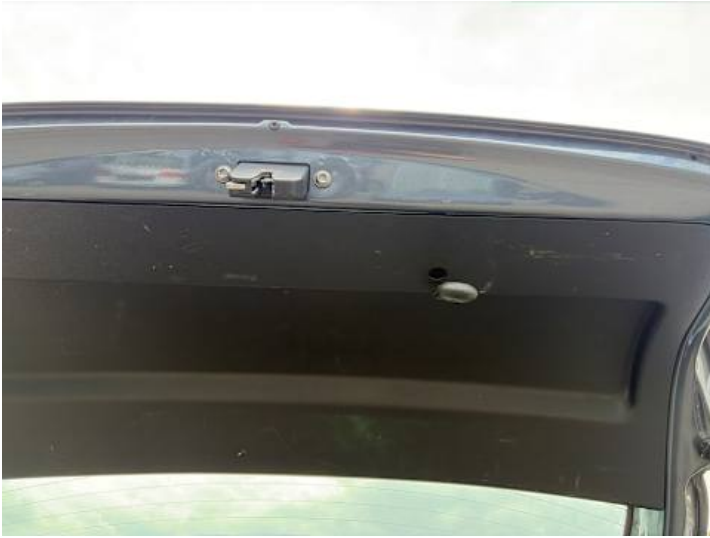
Innenraum (Kratzer)

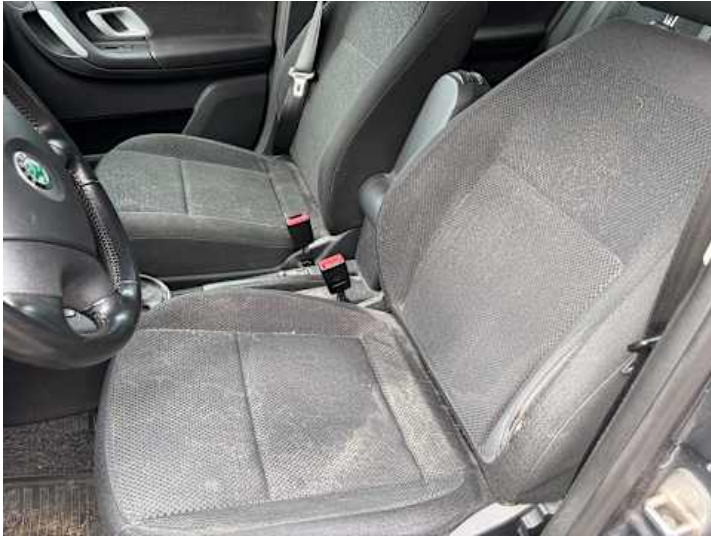
Innenraum (Kratzer)

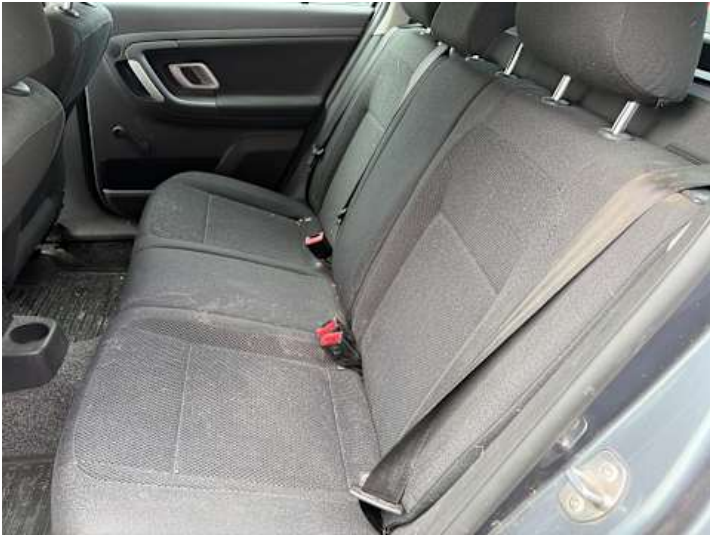
Innenraum (Verschmutzung)

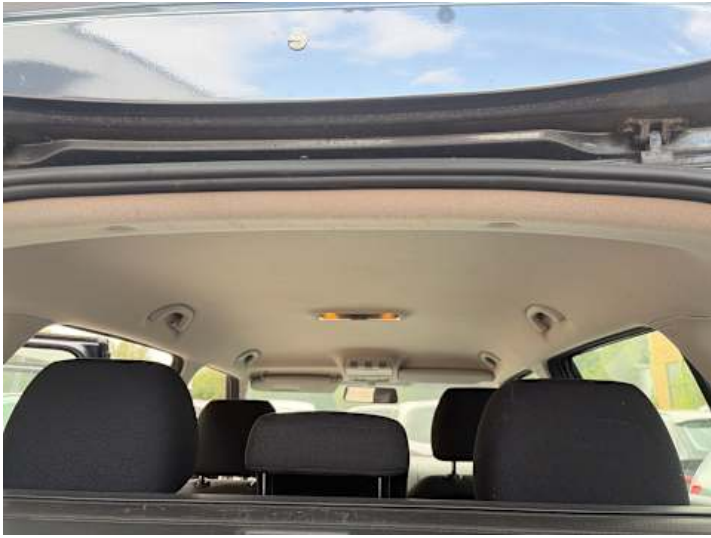
Innenraum (Verschmutzung)

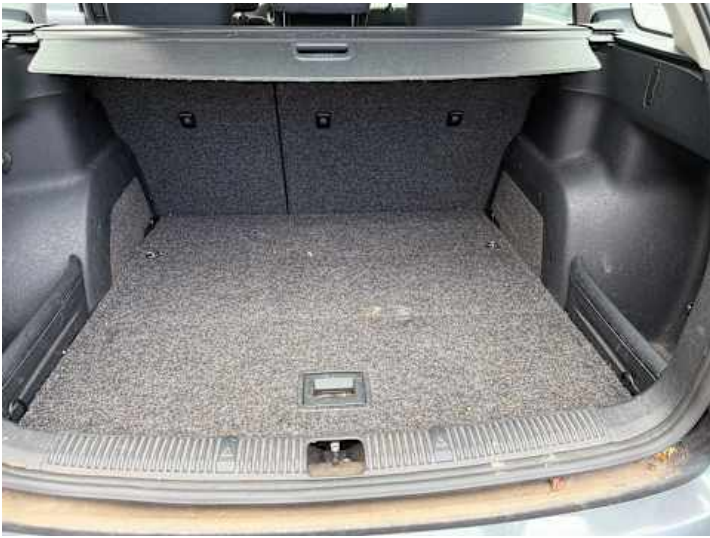
Innenraum (Verschmutzung)

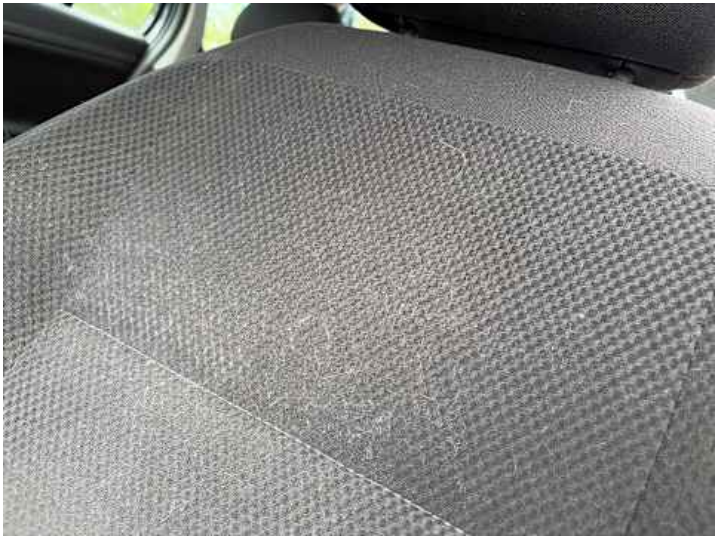
Innenraum (Verschmutzung)
