## Kia Picanto Spirit

EZ 11/2013 | Kleinwagen | Benzin | Schaltgetriebe | 214.906km

Fahrzeug aufgenommen am: 06.08.2026

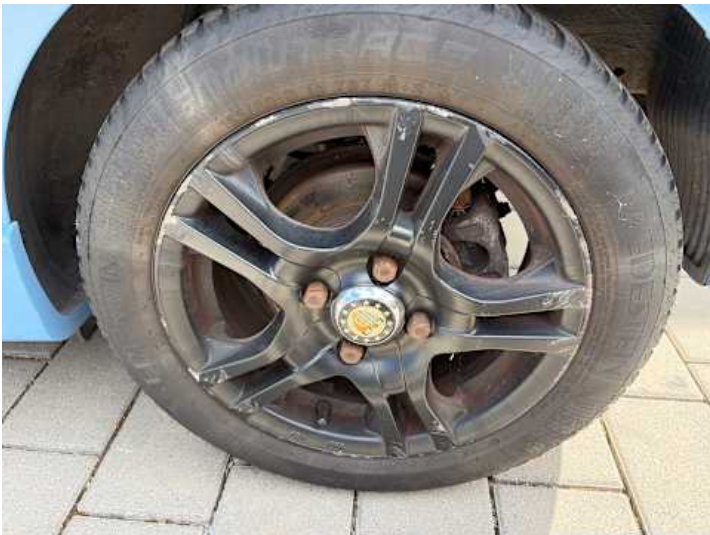
Rad (Kratzer)

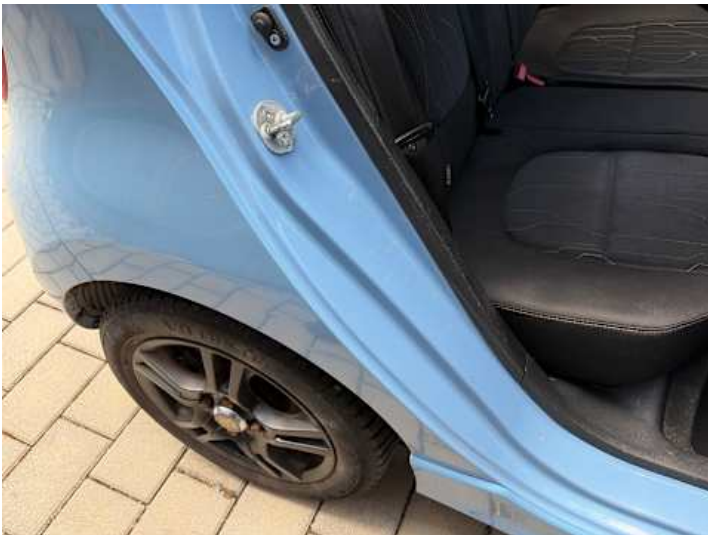
Türe hinten rechts (Kratzer, Delle)
