## Mazda 3 Signature

EZ 08/2018 | Limousine | Benzin | Schaltgetriebe | 160.960km

Fahrzeug aufgenommen am: 13.07.2026

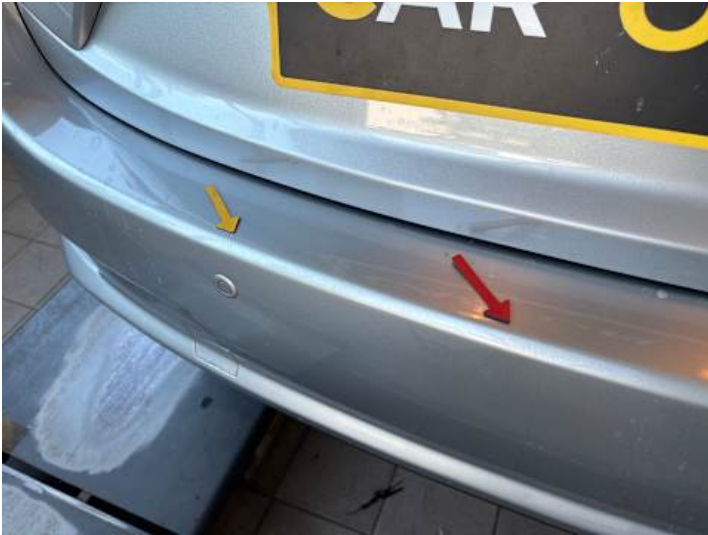
Stoßstange hinten (Kratzer)

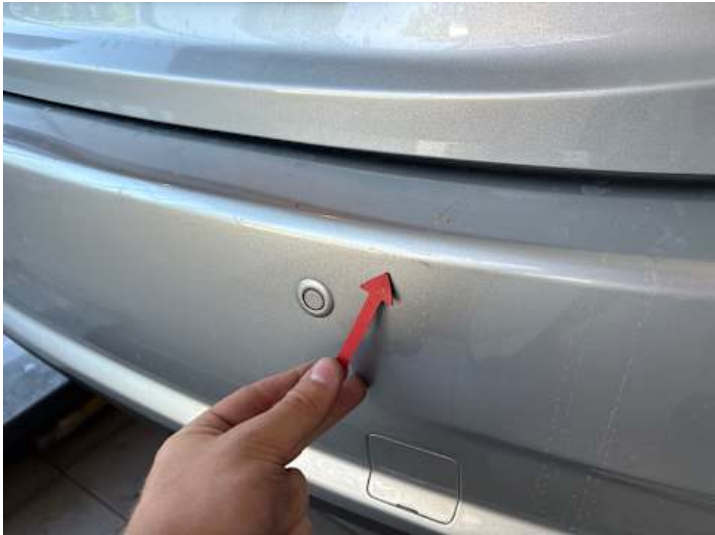
Stoßstange hinten (Kratzer)
