## Mercedes-Benz 114/116 CDI, 119 CDI/BT extralang

EZ 01/2020 | Van | Diesel | Schaltgetriebe | 101.763km  
Besteuerung: Regelbesteuert (Deutschland)  
Fahrzeugstandort: 86\*\*\*  
Fahrzeug aufgenommen am: 03.08.2026

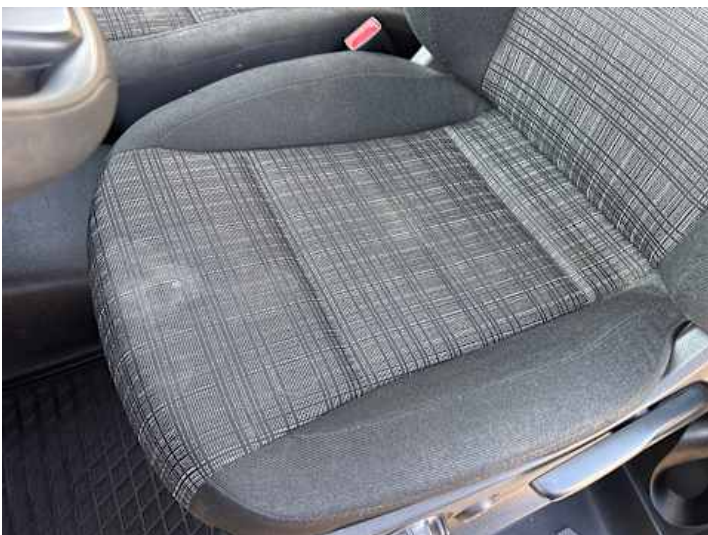
Innenraum (Verschmutzung)
