## Volkswagen Crafter 35 mittel L2 Doppelkabine

EZ 12/2011 | Pritschenwagen | Diesel | Schaltgetriebe | 187.652km  
Besteuerung: Differenzbesteuert (§25a UStG)  
Fahrzeugstandort: 83\*\*\*  
Fahrzeug aufgenommen am: 30.07.2026

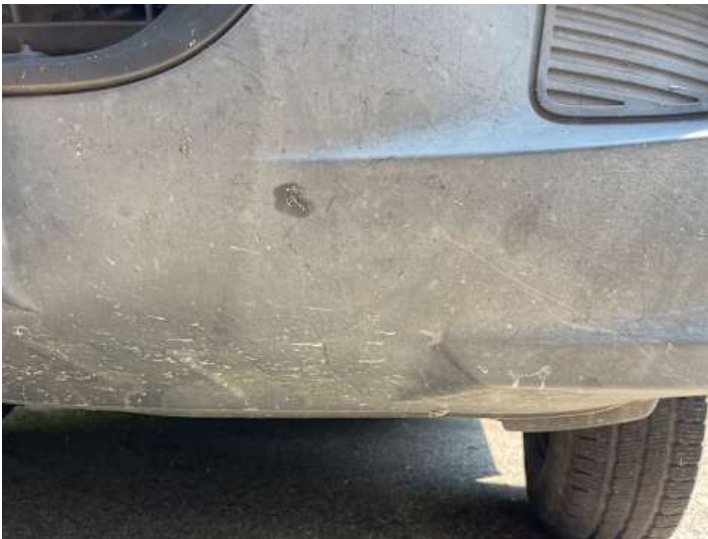
Stoßstange vorne (Kratzer, Verformung)

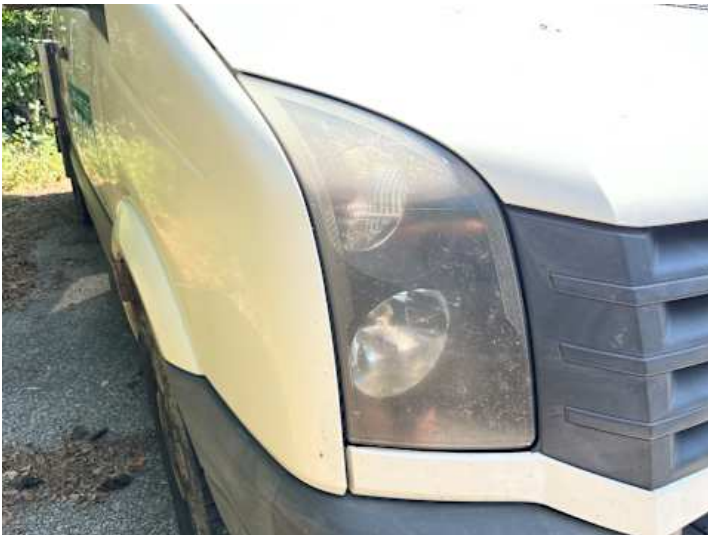
Scheinwerfer (rechts) (Blind)
