Volkswagen Golf Rabbit 4Motion BlueMotion Tech.

EZ 06/2015 | Kombi | Diesel | Schaltgetriebe | 135.415km  
Besteuerung: Differenzbesteuert (§24 UStG)  
Fahrzeugstandort: 64\*\*\*  
Fahrzeug aufgenommen am: 28.07.2026

# Hinweise zum Zustandsbericht

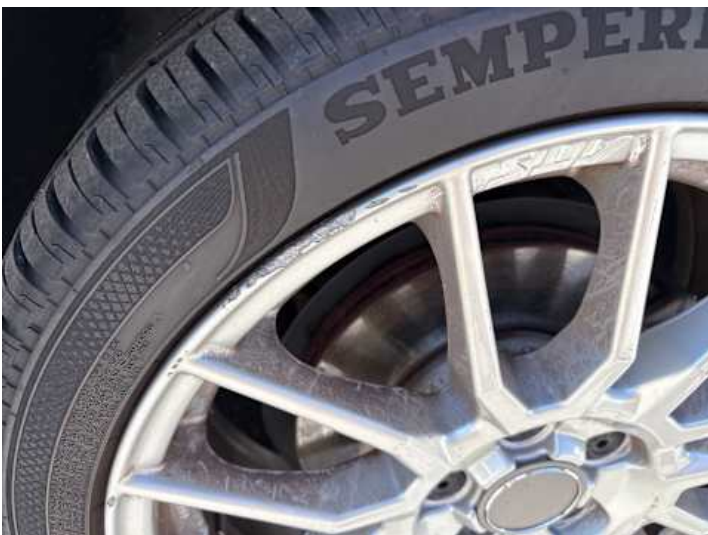
Rad (Kerben)

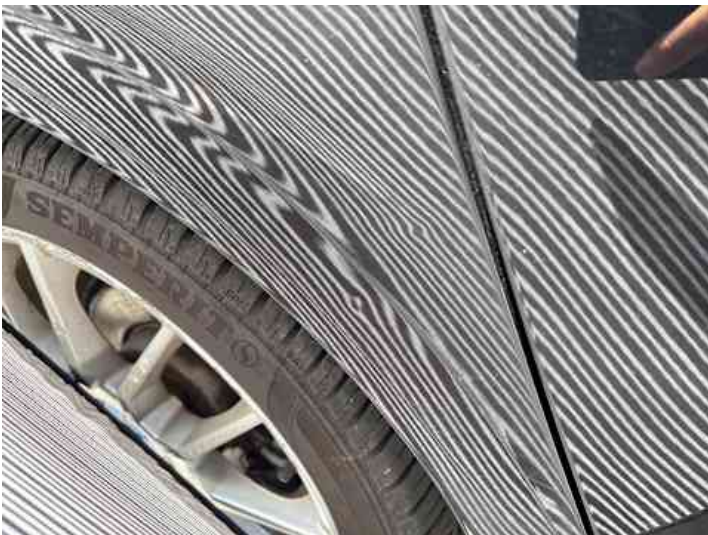
Seitenteil hinten rechts (Delle)

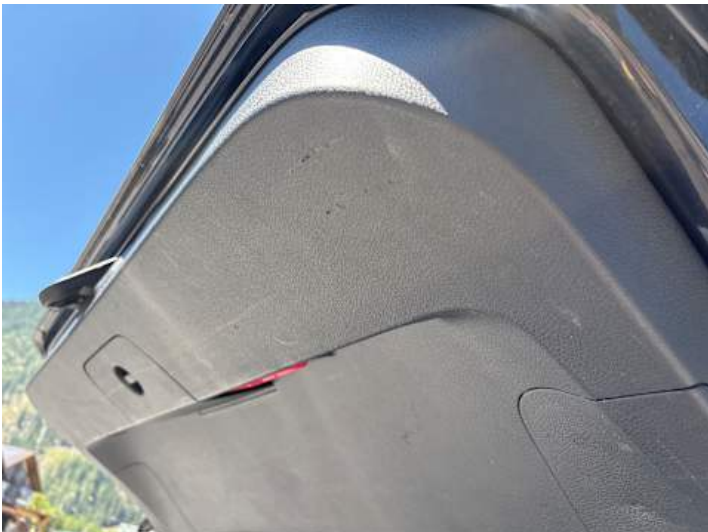
Innenraum (Kratzer)
