## Volkswagen Golf Plus Goal

EZ 11/2006 | Van | Diesel | Schaltgetriebe | 297.456km  
Besteuerung: Differenzbesteuert (§25a UStG)  
Fahrzeugstandort: 64\*\*\*  
Fahrzeug aufgenommen am: 25.08.2026

# Hinweise zum Zustandsbericht

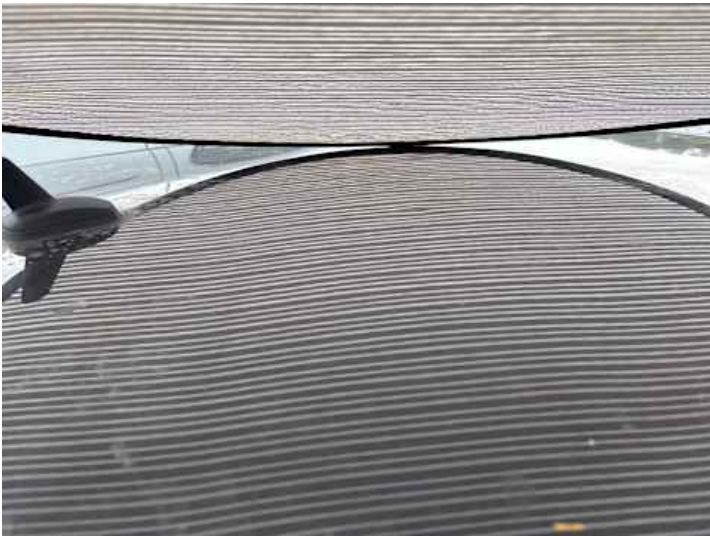
Dach (Delle)

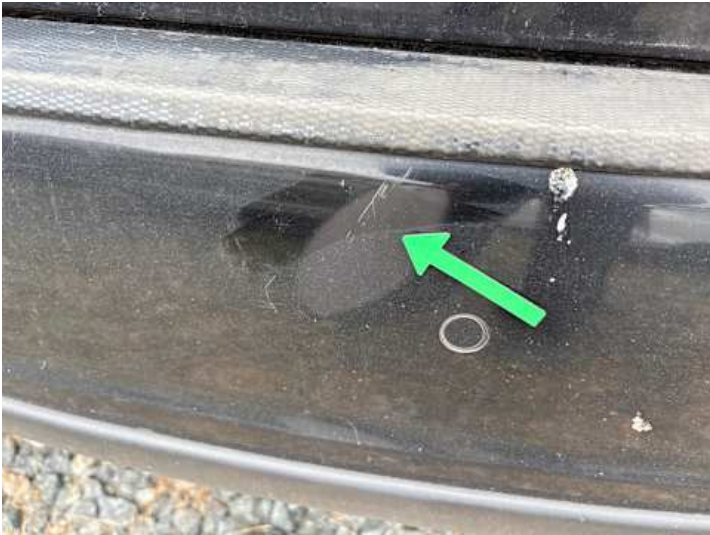
Stoßstange hinten (Kratzer)
