## Volvo V50 1.6 D Drive Kinetic

EZ 07/2009 | Kombi | Diesel | Schaltgetriebe | 218.319km

Fahrzeug aufgenommen am: 26.08.2026

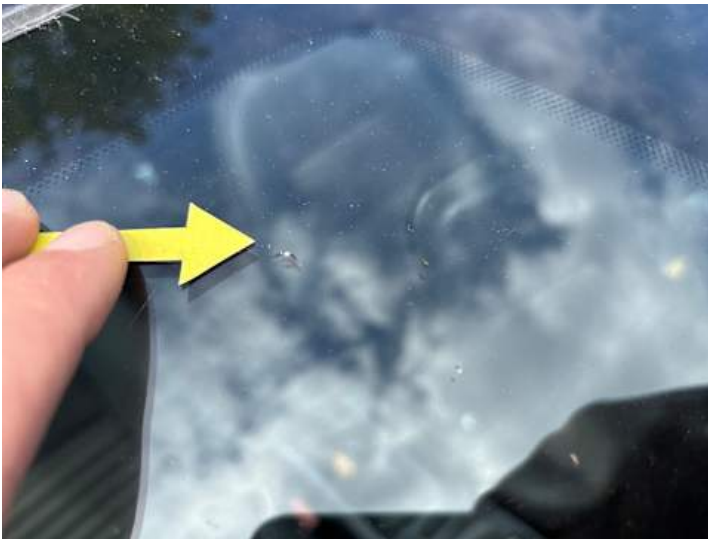
Windschutzscheibe (Steinschlag)

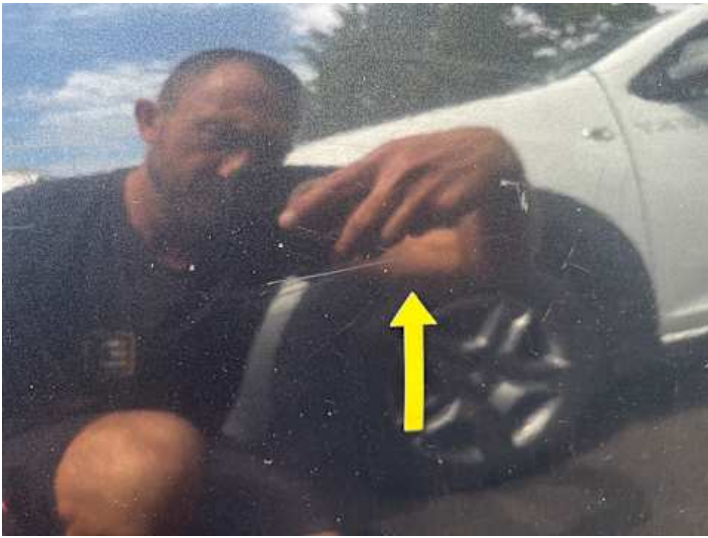
Türe hinten links (Kratzer)

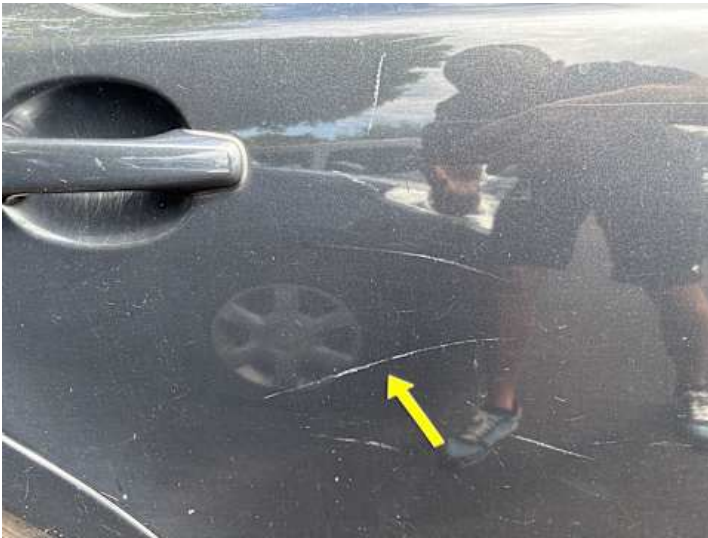
Türe hinten rechts (Kratzer)

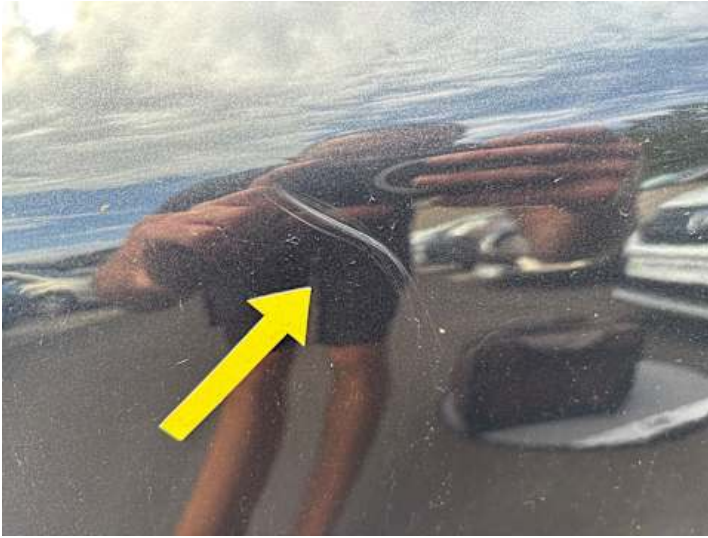
Kotflügel vorne links (Kratzer)

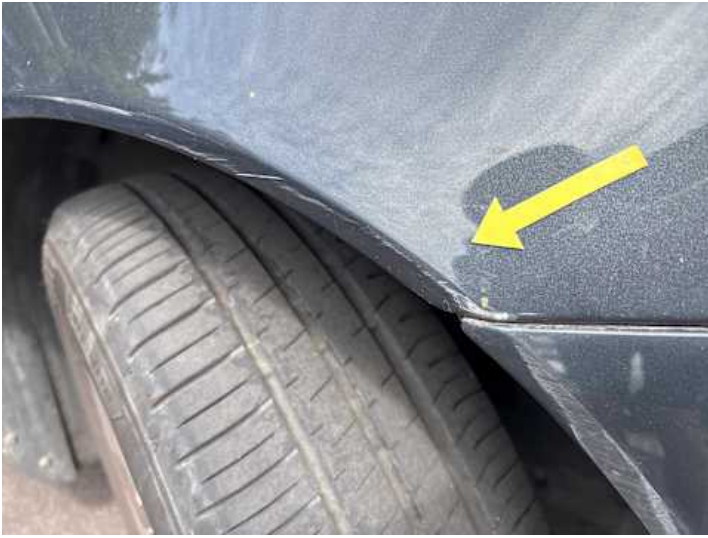
Kotflügel vorne rechts (Kratzer)

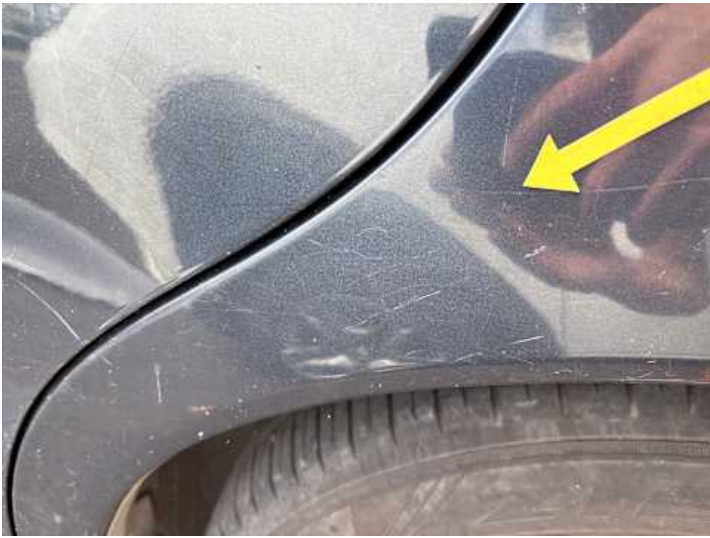
Seitenteil hinten links (Kratzer)

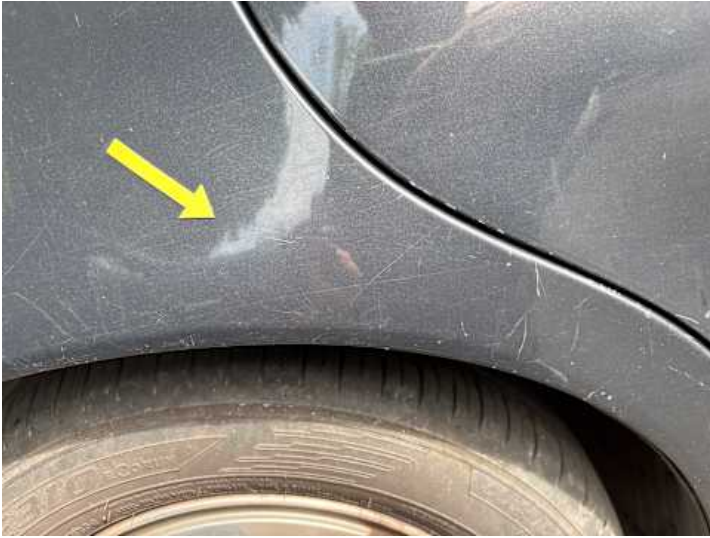
Seitenteil hinten rechts (Kratzer)

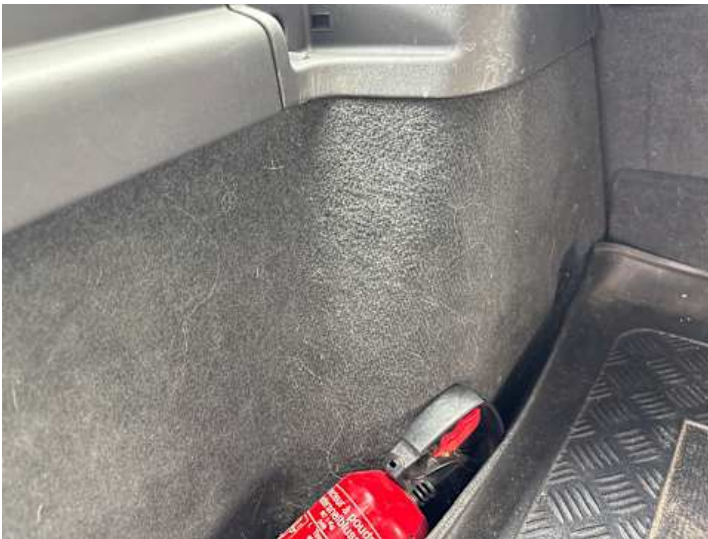
Innenraum (Tierhaare/Tiergeruch)

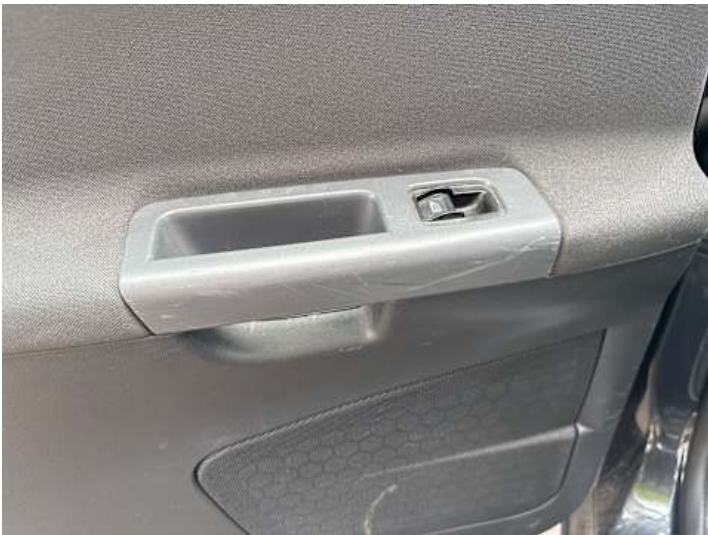
Innenraum (Kratzer)
