## BMW 3.0 d

EZ 03/2003 | Geländewagen | Diesel | Automatikgetriebe | 292.718km  
Besteuerung: Differenzbesteuert (§24 UStG)  
Fahrzeugstandort: 68\*\*\*  
Fahrzeug aufgenommen am: 07.08.2026

# Hinweise zum Zustandsbericht

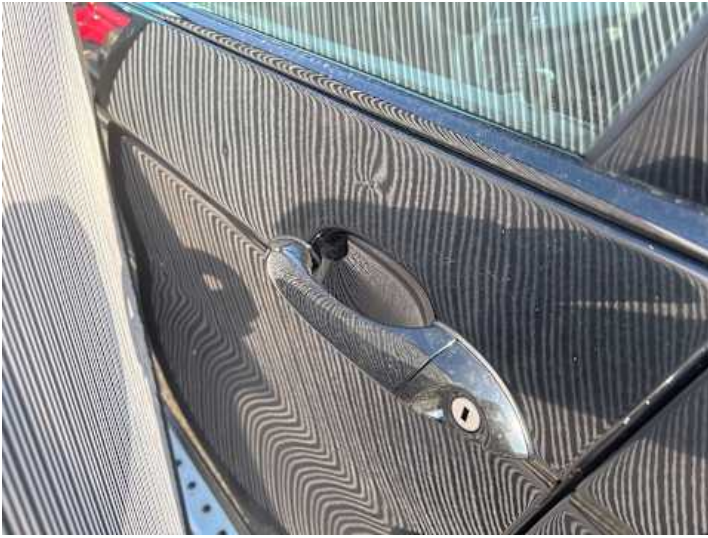
Fahrtür (Delle)

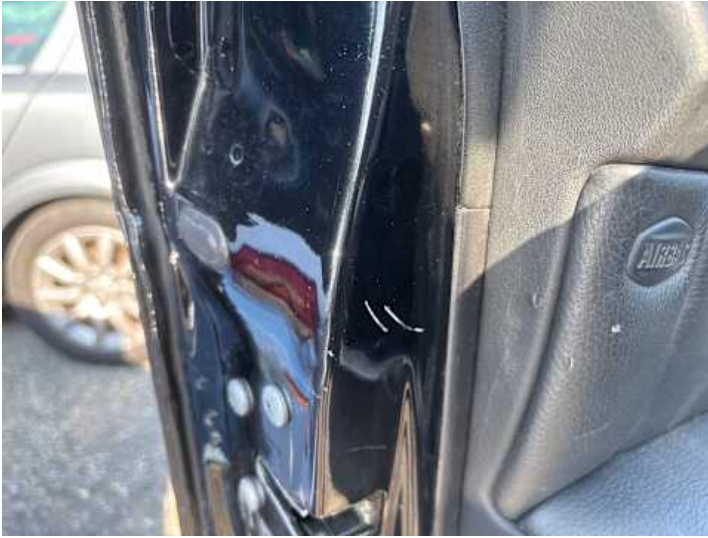
Fahrtür (Kratzer, Delle)

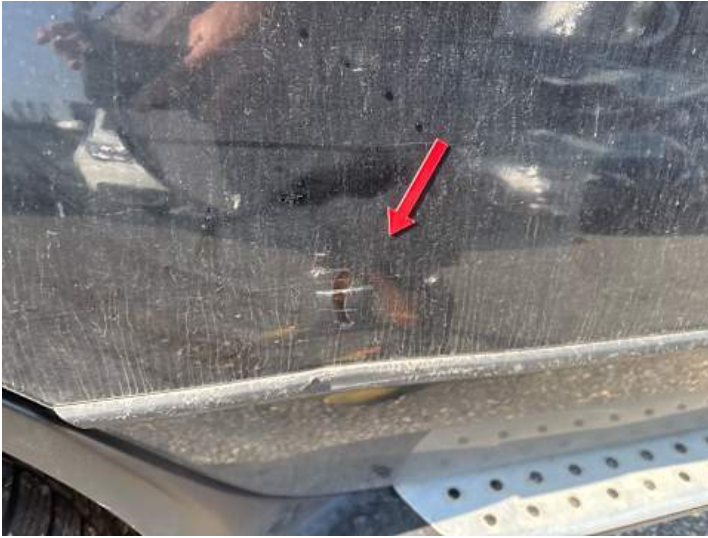
Türe hinten rechts (Kratzer)

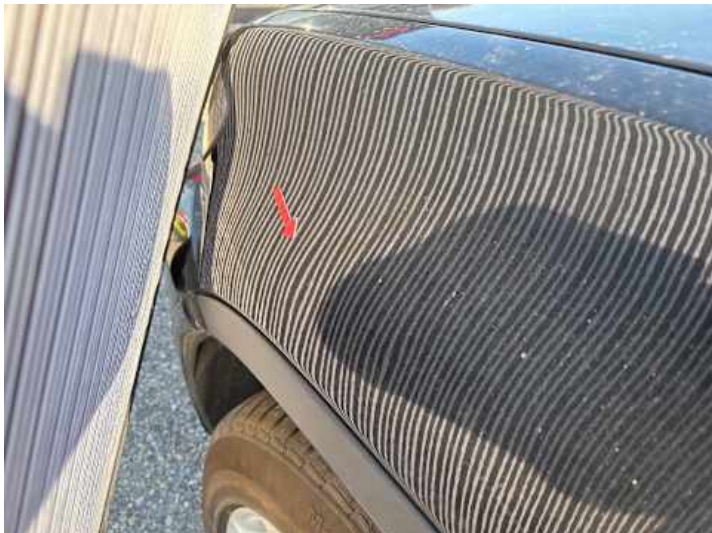
Kotflügel vorne links (Delle)
