## Volvo XC90

EZ 03/2008 | Geländewagen | Diesel | Automatikgetriebe | 276.416km  
Besteuerung: Differenzbesteuert (§25a UStG)  
Fahrzeugstandort: 91\*\*\*  
Fahrzeug aufgenommen am: 05.08.2026

# Hinweise zum Zustandsbericht

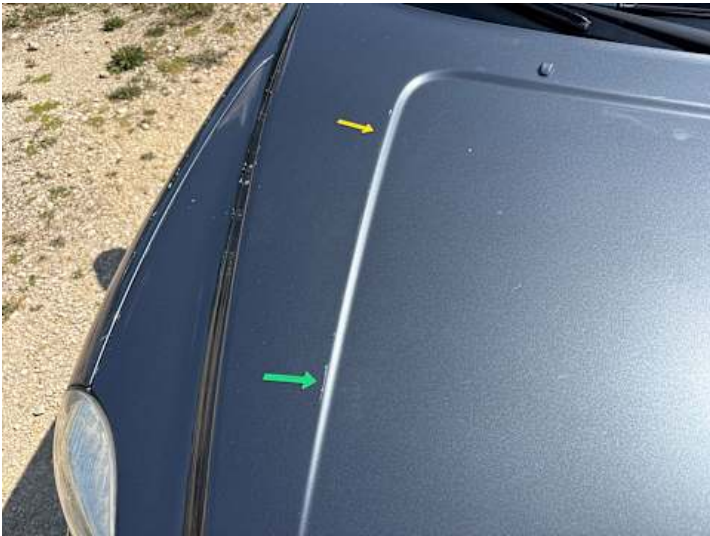
Motorhaube (Kratzer, Delle)

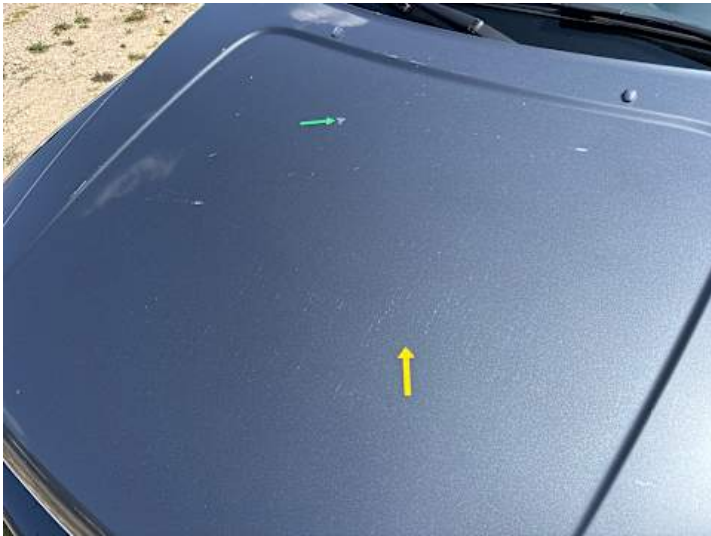
Motorhaube (Kratzer, Delle)

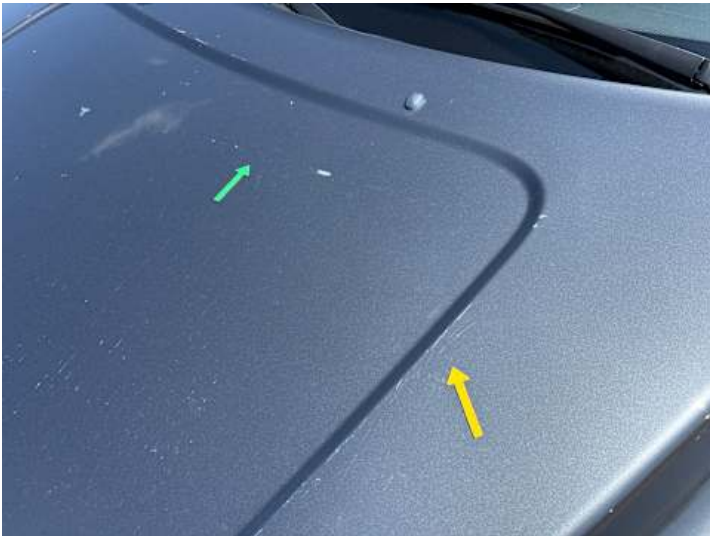
Motorhaube (Kratzer, Delle)

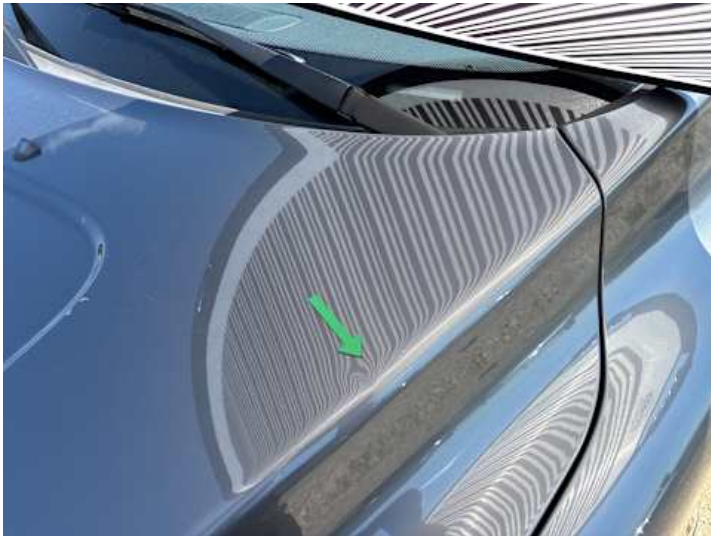
Motorhaube (Kratzer, Delle)

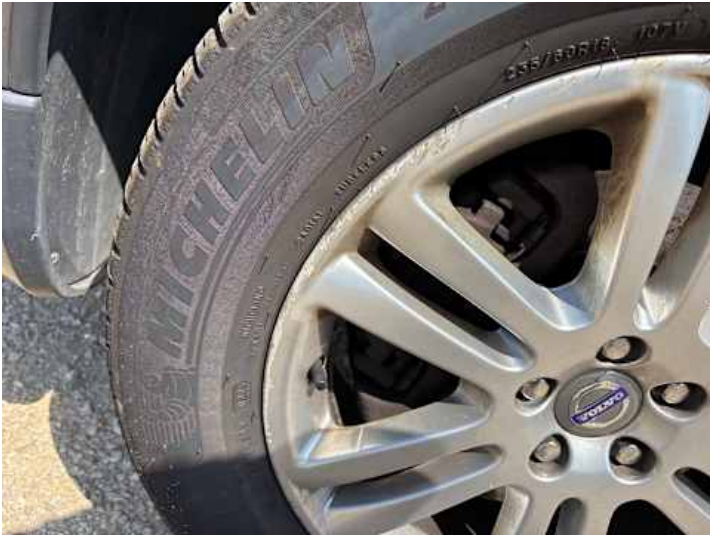
Rad (Kratzer, Kerben)

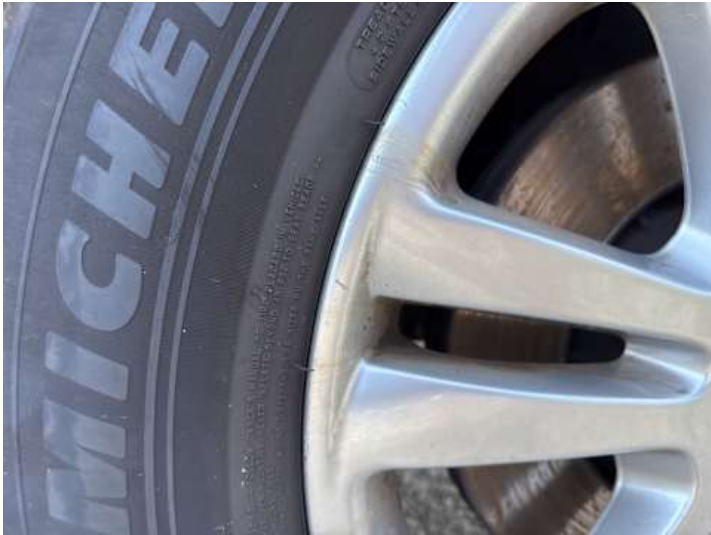
Rad (Kratzer)

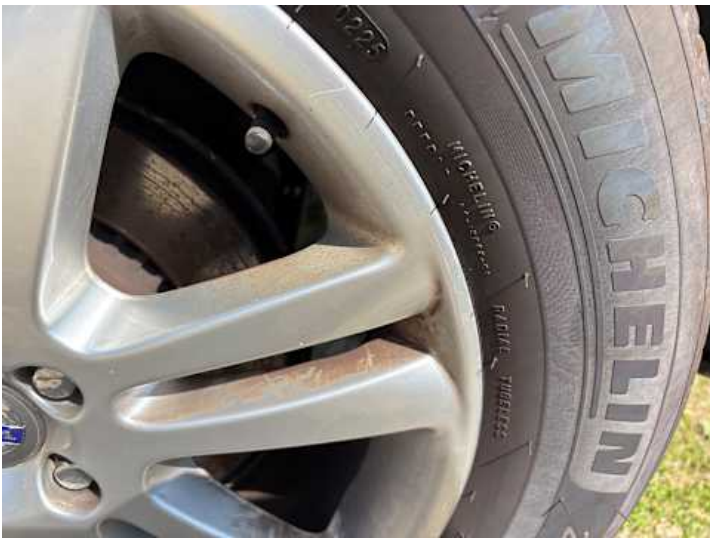
Rad (Kratzer)

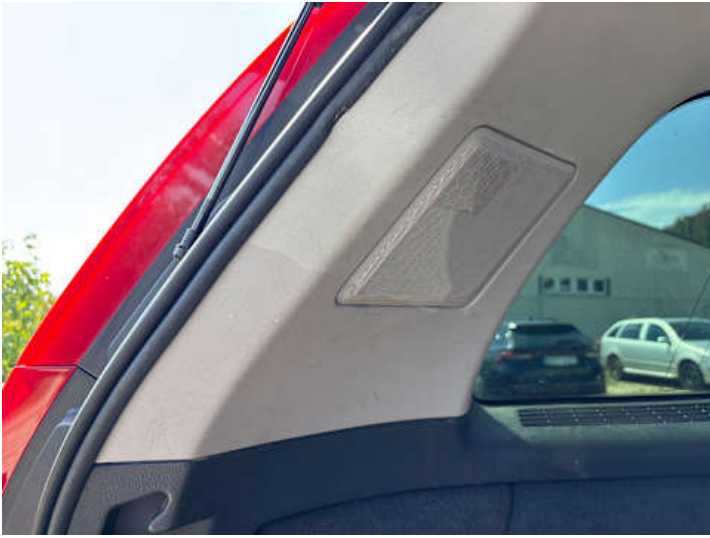
Innenraum (Verschmutzung, Kratzer)
