## Audi A4 Avant

EZ 12/2016 | Kombi | Diesel | Automatikgetriebe | 189.415km  
Besteuerung: Differenzbesteuert (§25a UStG)  
Fahrzeugstandort: 87\*\*\*  
Fahrzeug aufgenommen am: 06.08.2026

# Hinweise zum Zustandsbericht

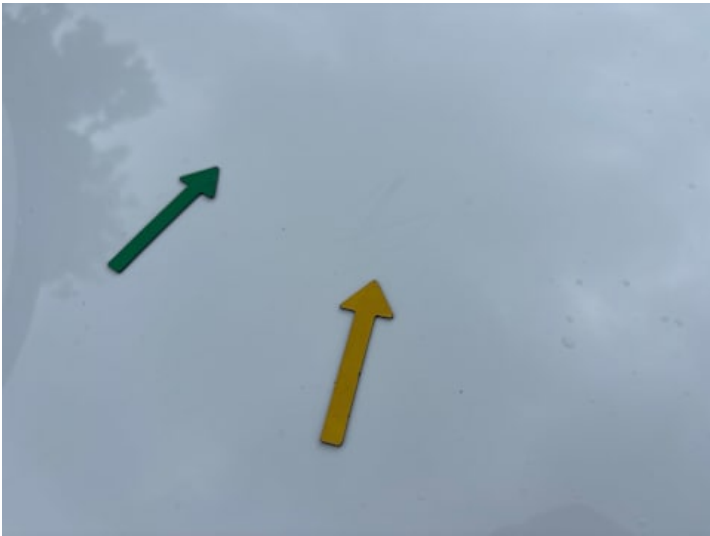
Motorhaube (Kratzer, Delle)
