## Ford Focus Sync Edition

EZ 07/2014 | Kombi | Diesel | Automatikgetriebe | 291.405km

Fahrzeug aufgenommen am: 17.07.2026

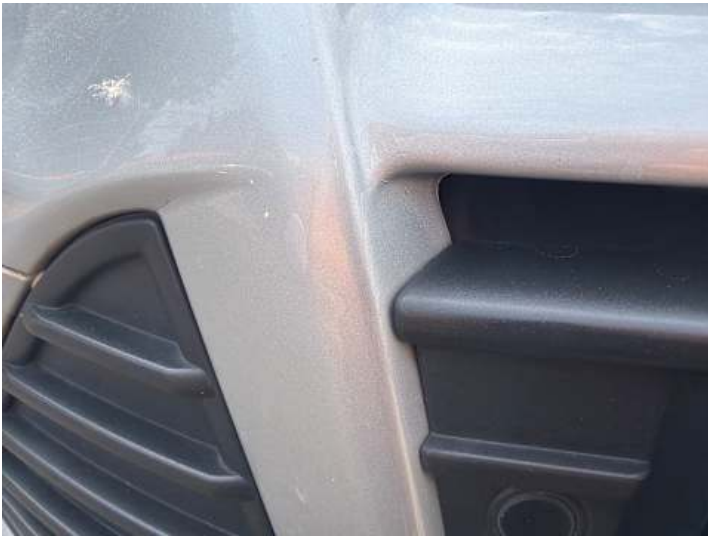
Stoßstange vorne (Riss/Bruch)

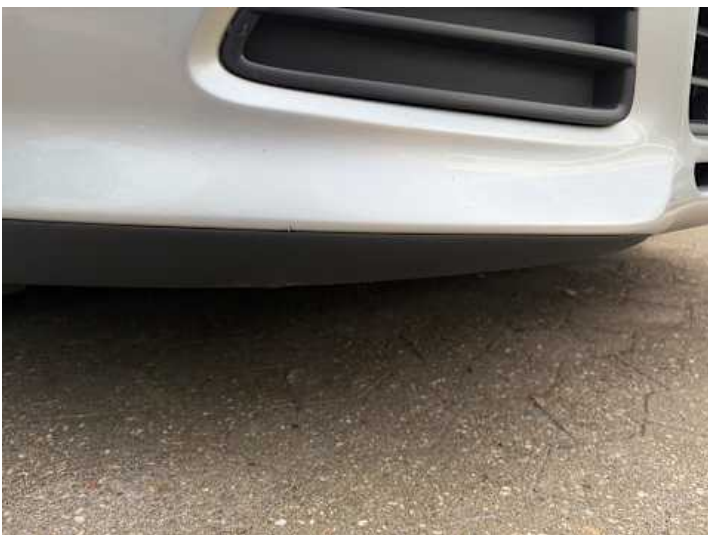
Stoßstange vorne (Lackschaden, Kratzer)

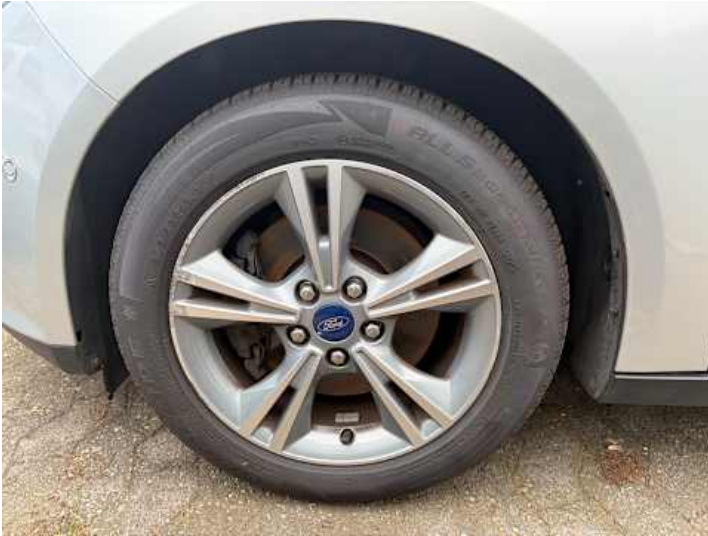
Rad (Kerben, Kratzer, Rost)

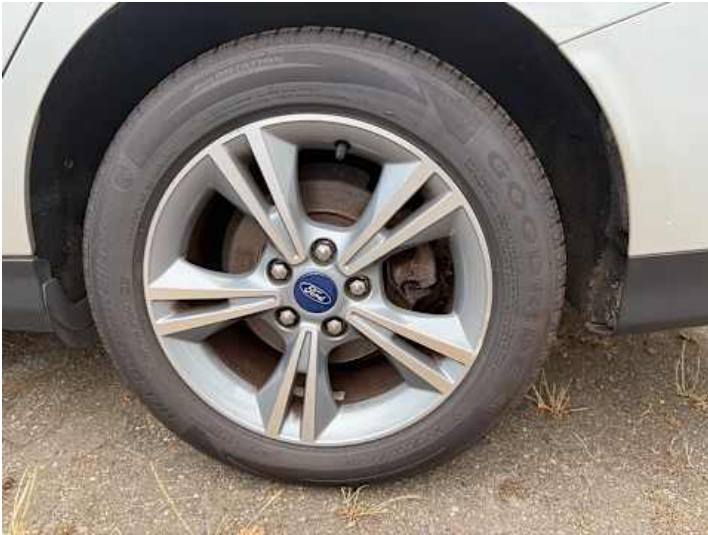
Rad (Kerben, Kratzer)

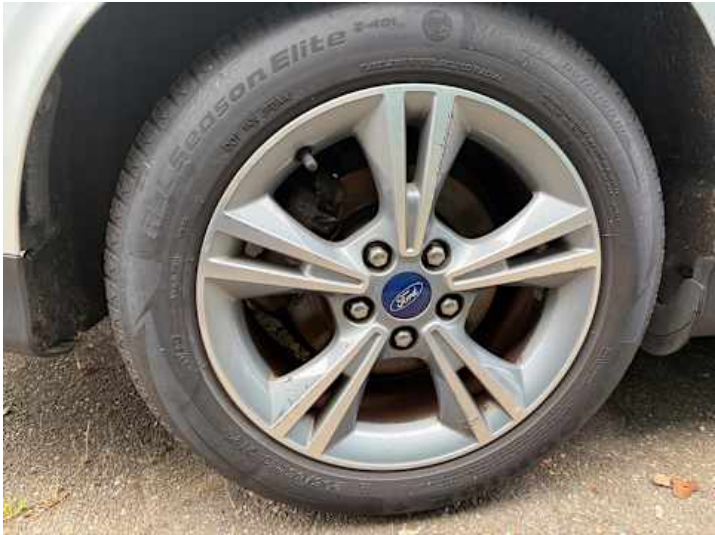
Rad (Kerben, Kratzer)

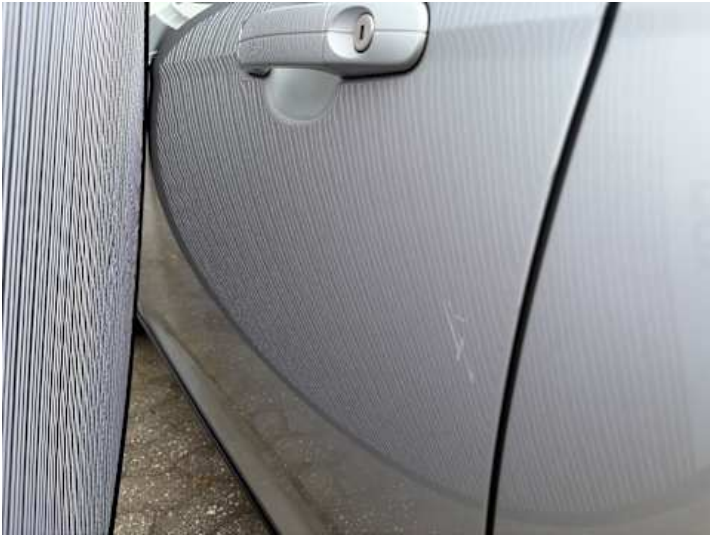
Fahrtür (Delle)

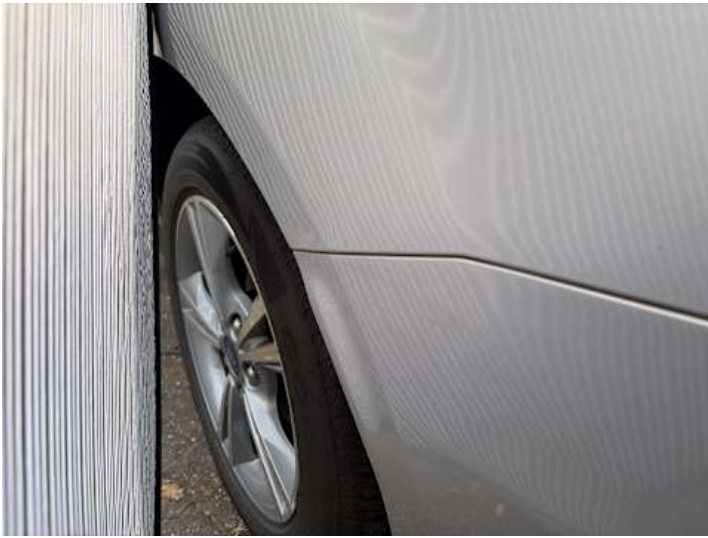
Seitenteil hinten links (Delle)

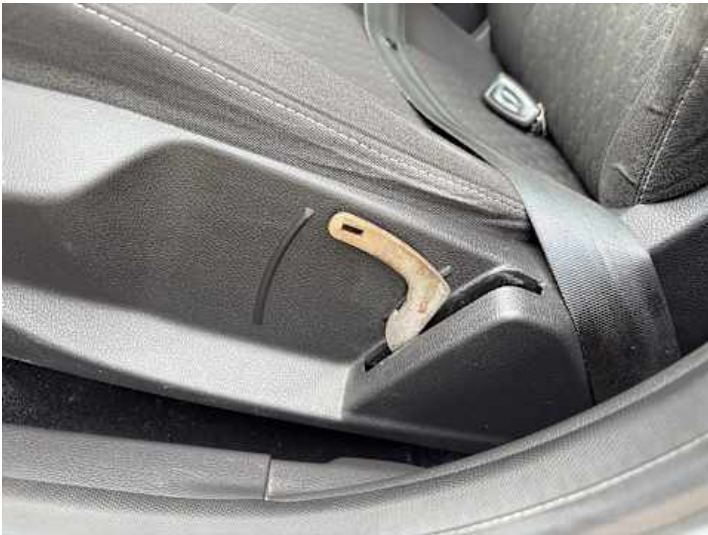
Innenraum (Riss/Bruch)

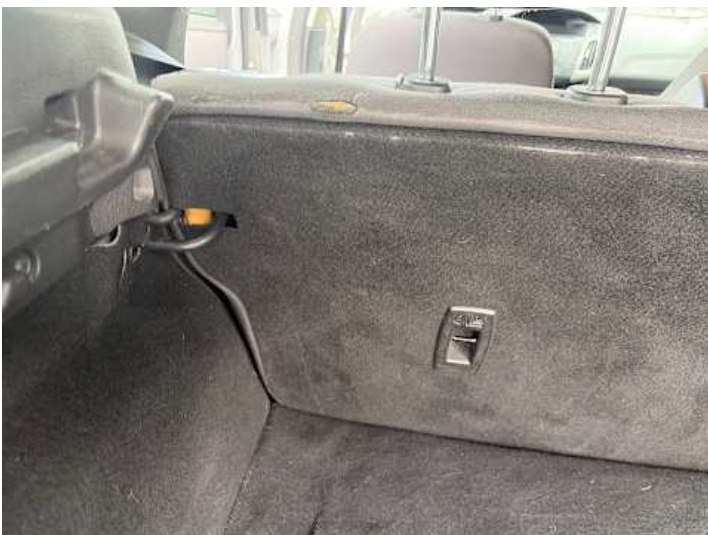
Innenraum (Riss/Bruch)

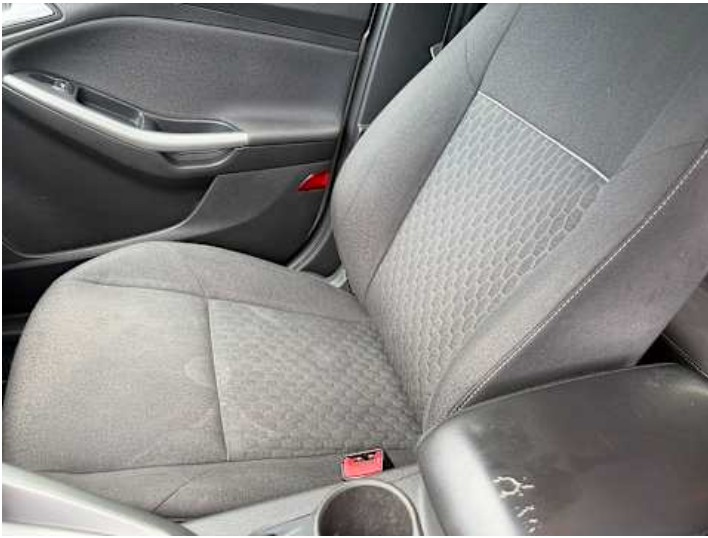
Innenraum (Verschmutzung)

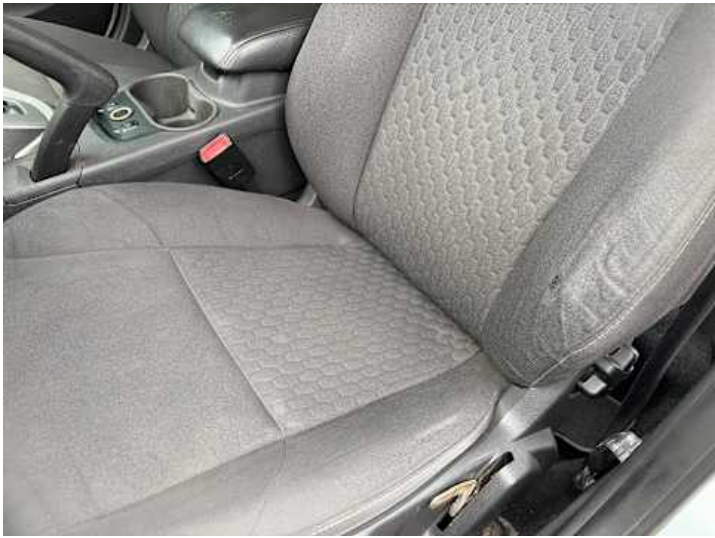
Innenraum (Verschmutzung)

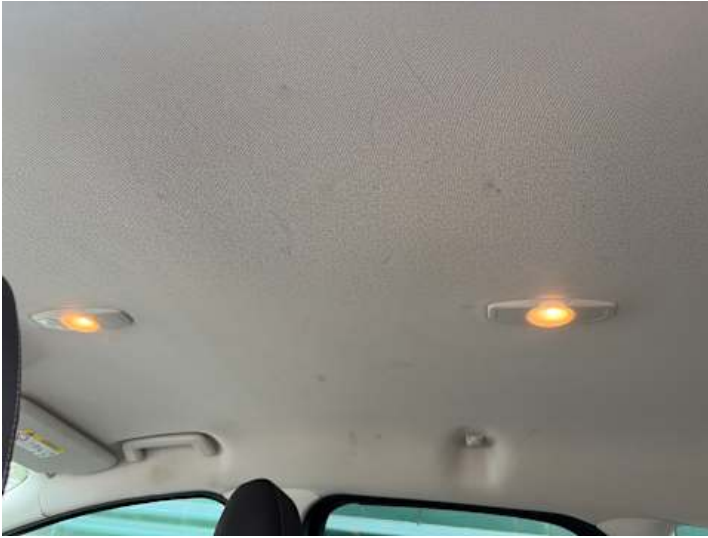
Innenraum (Verschmutzung)

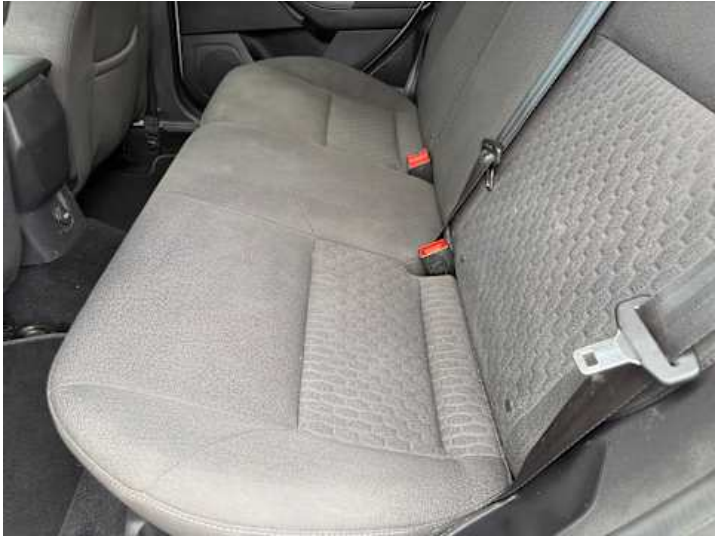
Innenraum (Verschmutzung)

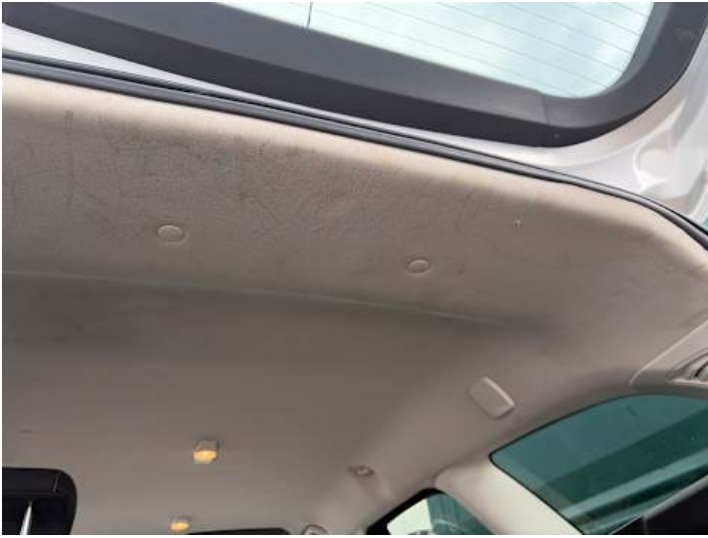
Innenraum (Verschmutzung)

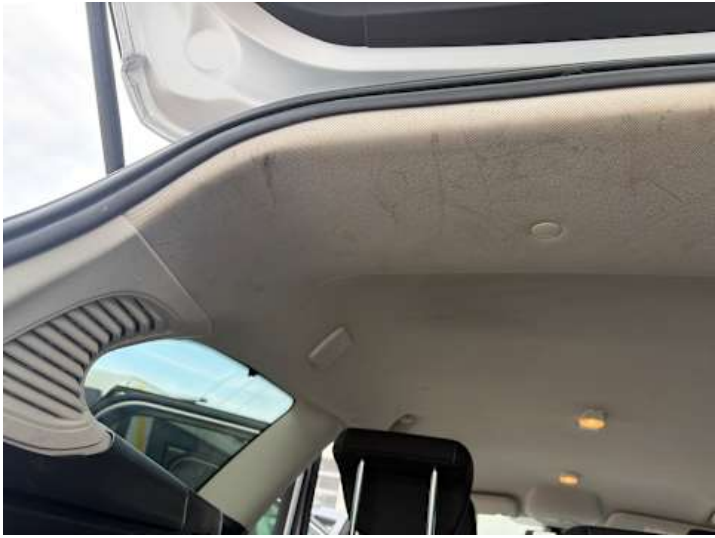
Innenraum (Verschmutzung)

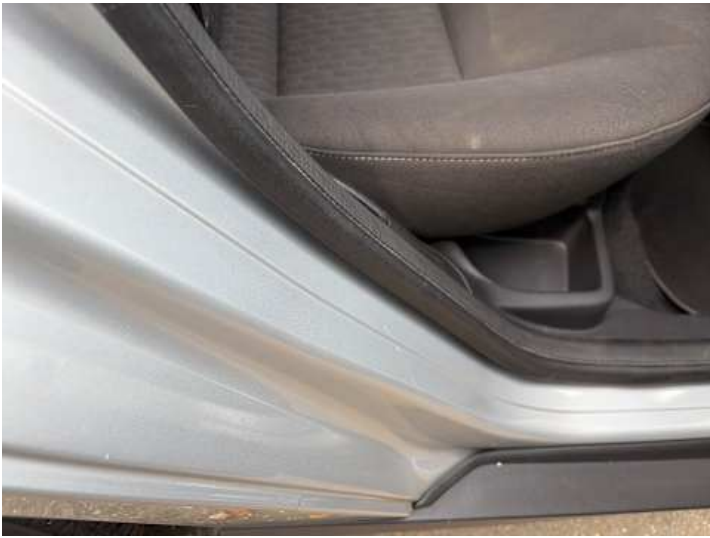
Innenraum (Kratzer)

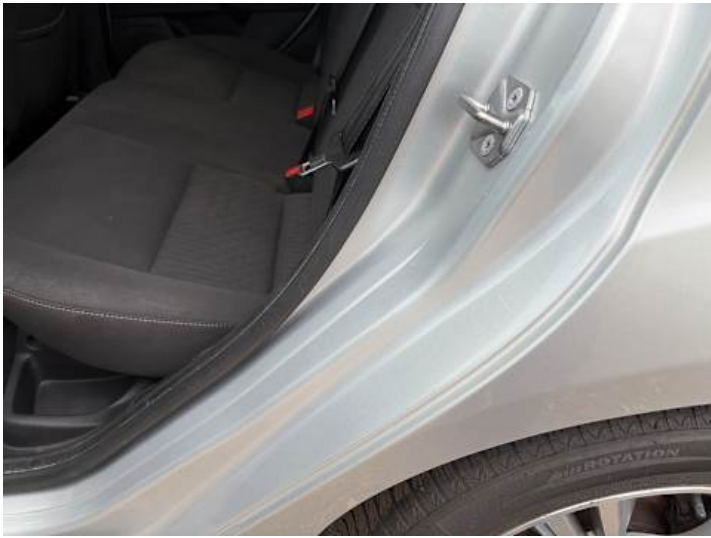
Innenraum (Kratzer)

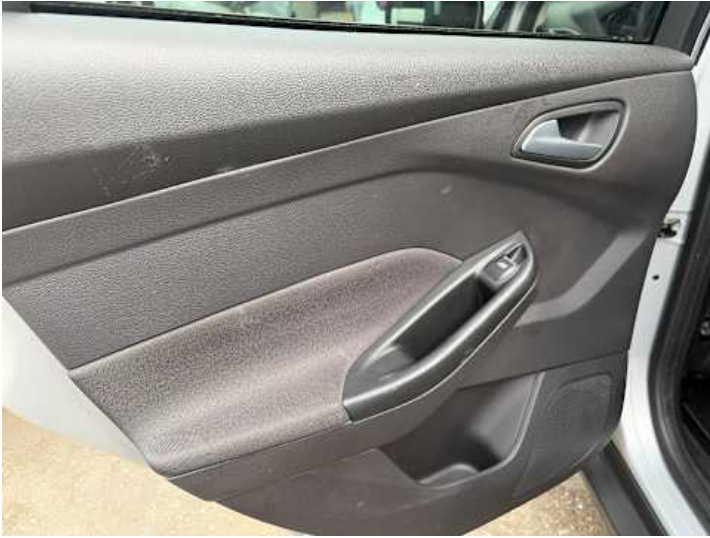
Innenraum (Kratzer)

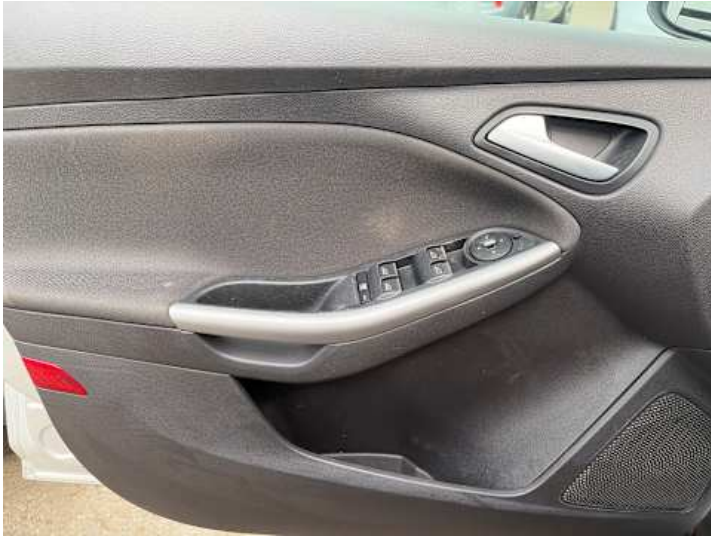
Innenraum (Kratzer)

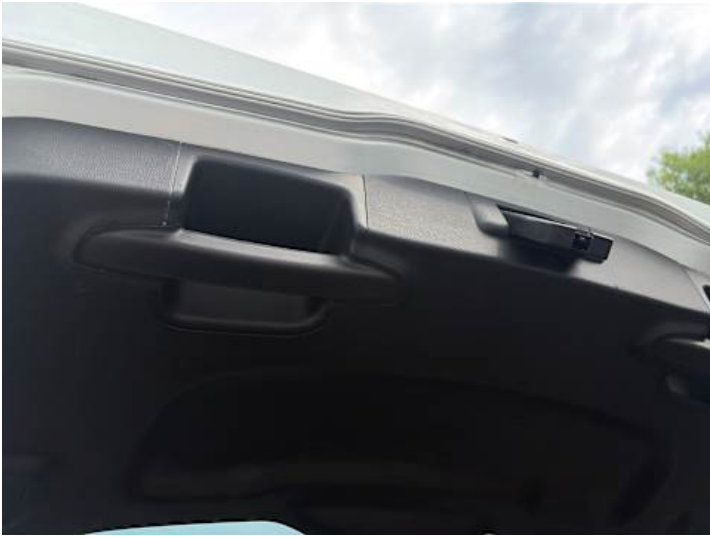
Innenraum (Kratzer)
