## BMW 320 d

EZ 03/2012 | Kombi | Diesel | Schaltgetriebe | 279.302km

Fahrzeug aufgenommen am: 06.08.2026

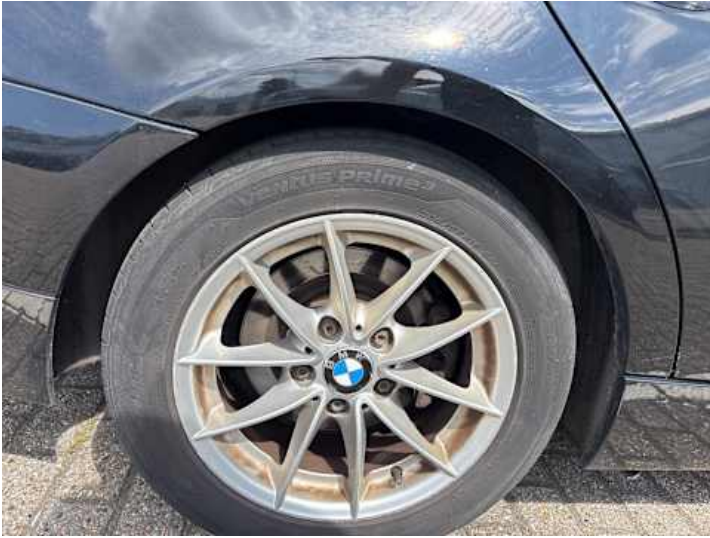
Rad (Kratzer)

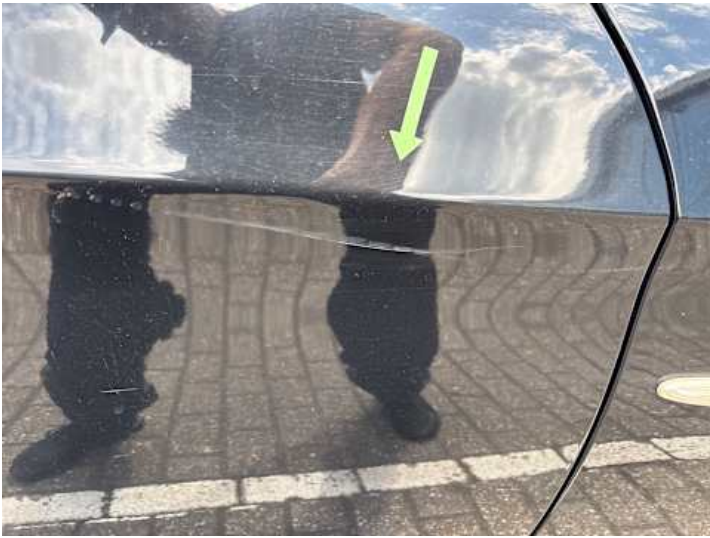
Beifahrertür (Kratzer)

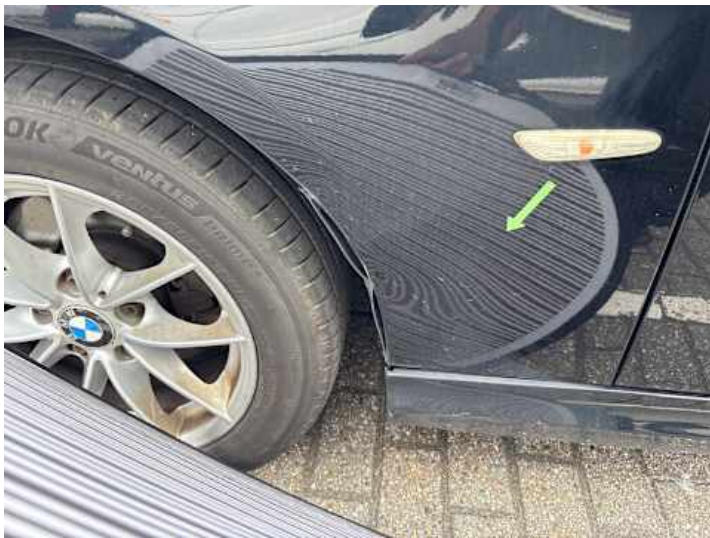
Kotflügel vorne links (Delle)

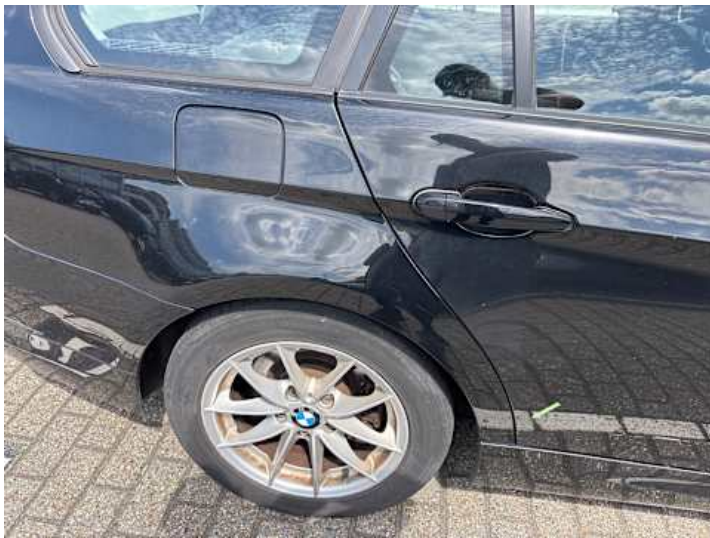
Seitenteil hinten rechts (Kratzer)
