## Volkswagen Golf Trendline

EZ 03/2006 | Limousine | Benzin | Schaltgetriebe | 137.481km

Fahrzeug aufgenommen am: 07.08.2026

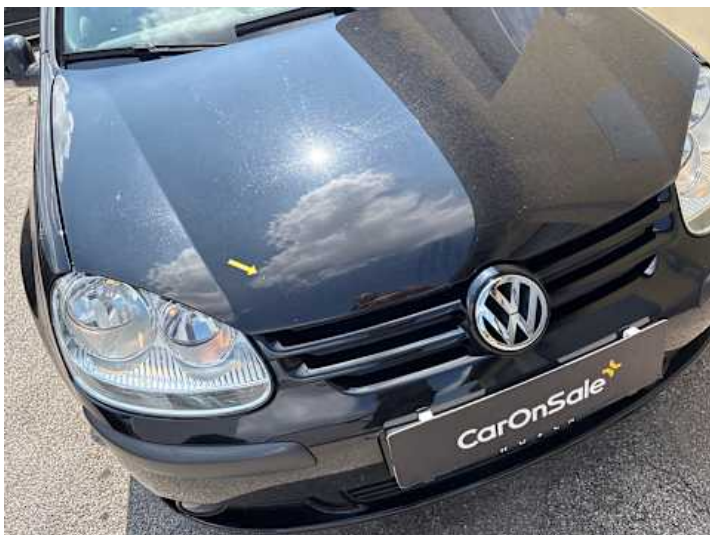
Motorhaube (Delle, Kratzer)

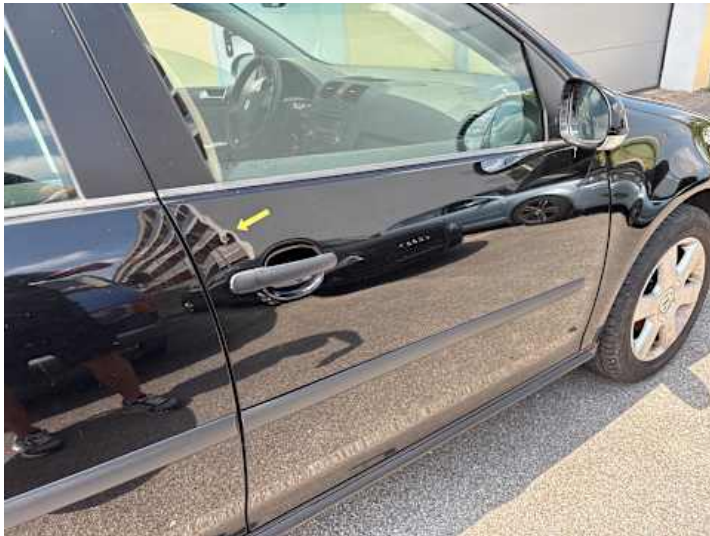
Beifahrtür (Delle)

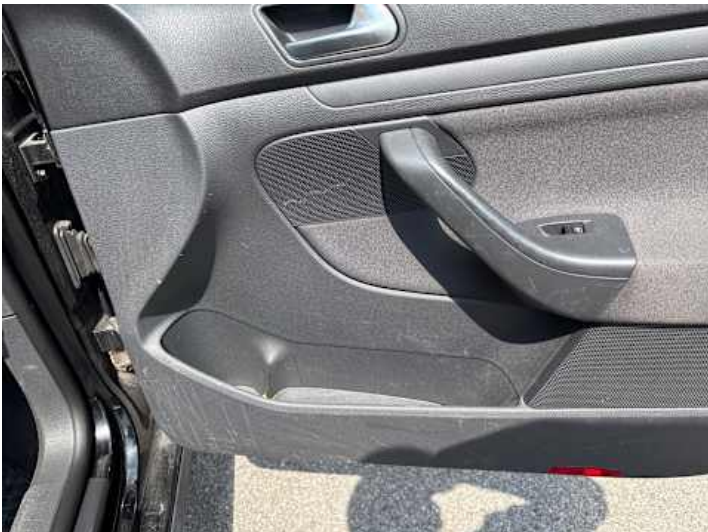
Innenraum (Kratzer)
