## Renault Megane TomTom Edition

EZ 07/2012 | Kombi | Benzin | Schaltgetriebe | 165.109km  
Besteuerung: Differenzbesteuert (§25a UStG)  
Fahrzeugstandort: 91\*\*\*  
Fahrzeug aufgenommen am: 05.08.2026

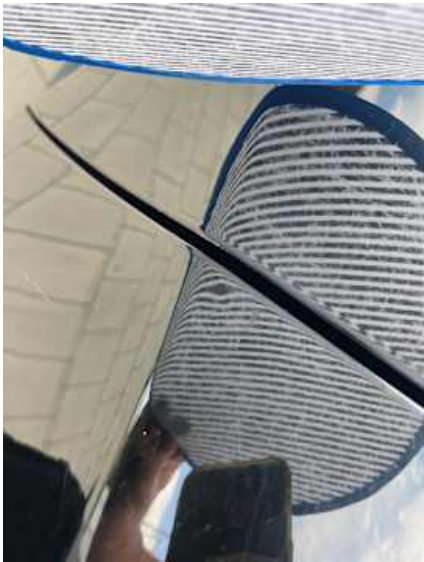
Seitenteil hinten links (Delle)

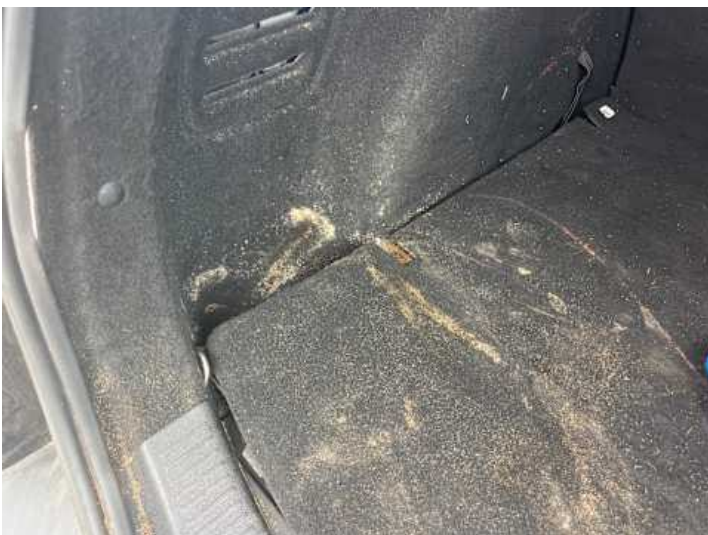
Innenraum (Verschmutzung)
