## Dacia Dokker Basis

EZ 02/2014 | Van | Benzin | Schaltgetriebe | 124.951km

Fahrzeug aufgenommen am: 24.07.2026

# Hinweise zum Zustandsbericht

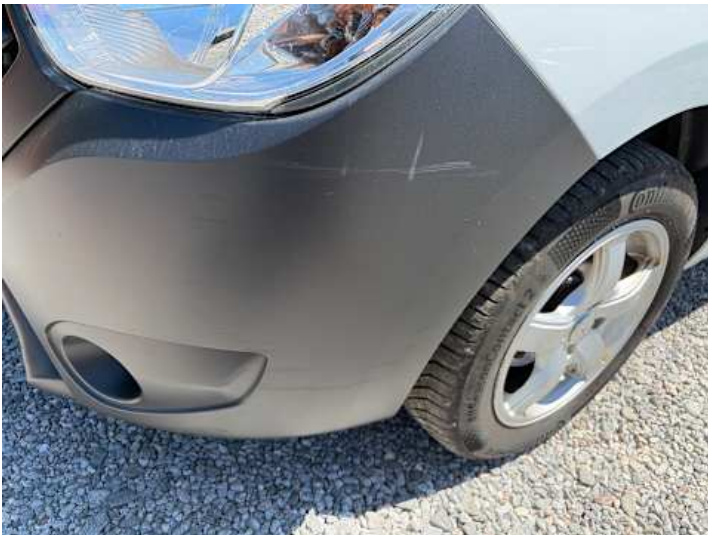
Stoßstange vorne (Kratzer)

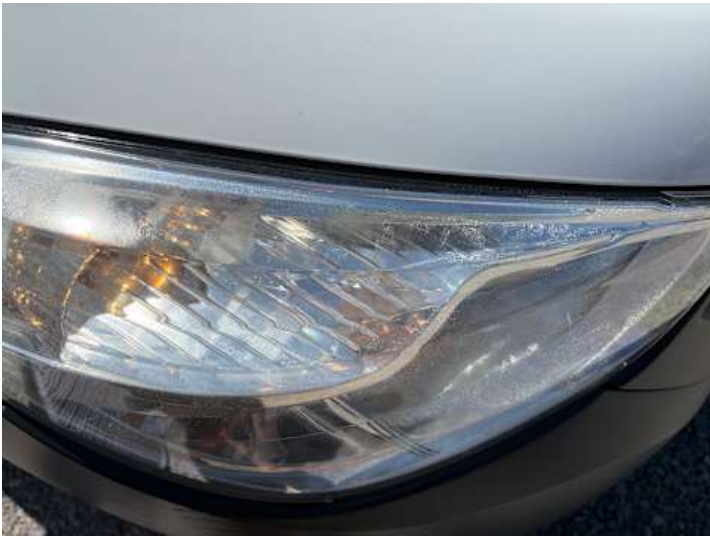
Scheinwerfer (rechts) (Blind)

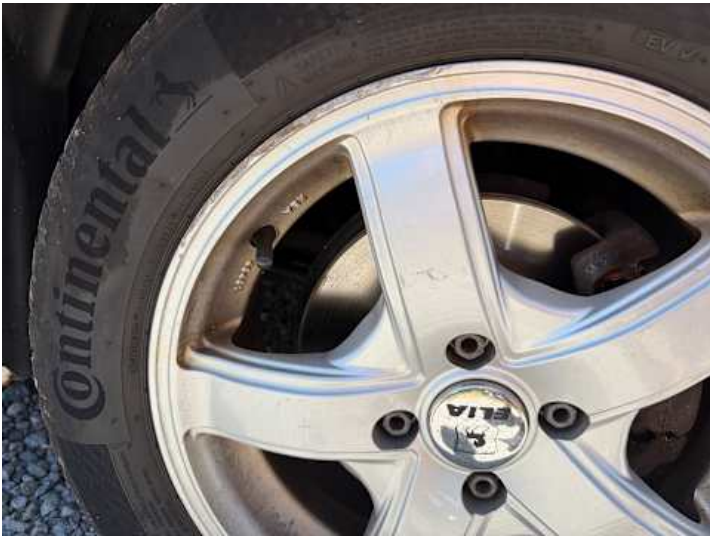
Rad (Kratzer, Kerben)

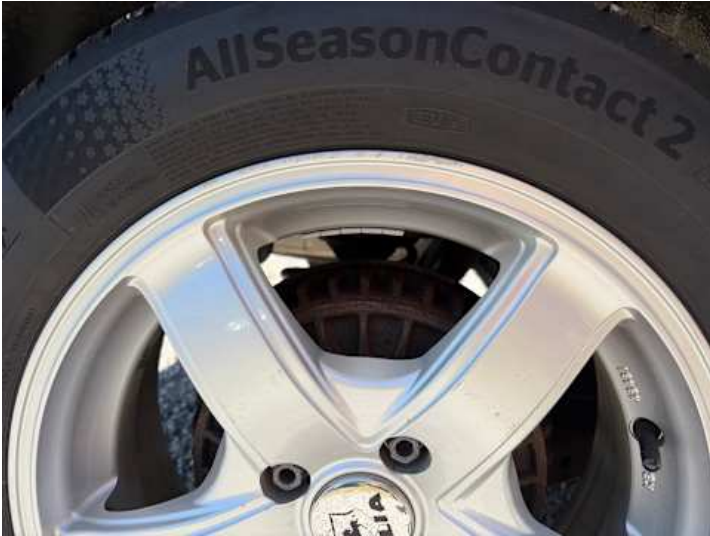
Rad (Kratzer, Kerben)
