## Chevrolet Captiva 2.2 D LTZ 4WD

EZ 02/2014 | Geländewagen | Diesel | Automatikgetriebe | 140.898km

Fahrzeug aufgenommen am: 14.07.2026

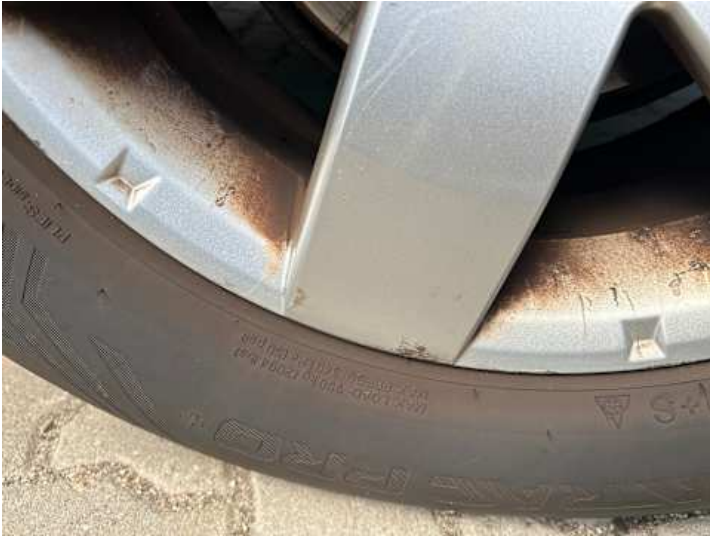
Rad (Kratzer)

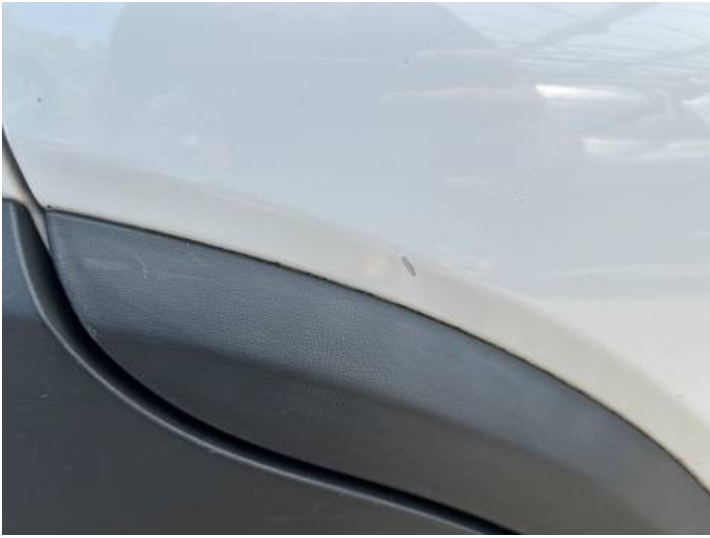
Türe hinten rechts (Delle, Kratzer)
