## Skoda Superb Elegance

EZ 04/2009 | Limousine | Diesel | Schaltgetriebe | 200.781km  
 Besteuerung: Differenzbesteuert (§24 UStG)  
 Fahrzeugstandort: 47\*\*\*  
 Fahrzeug aufgenommen am: 22.07.2026

Fahrzeugdaten

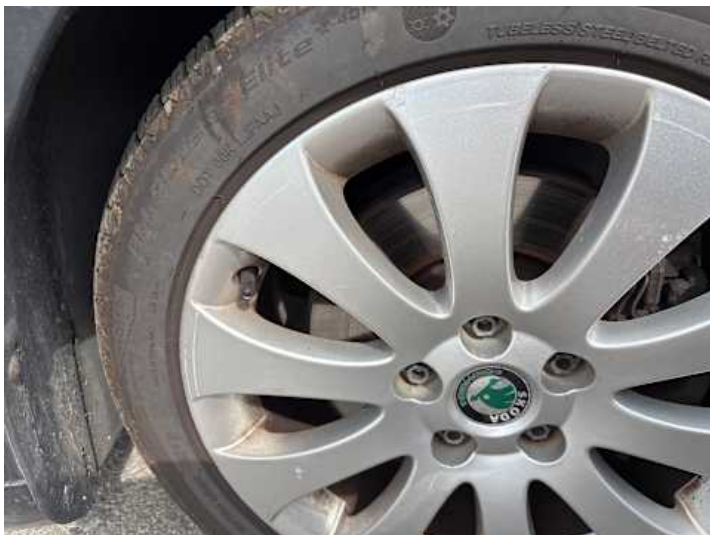
Rad (Kerben, Kratzer)

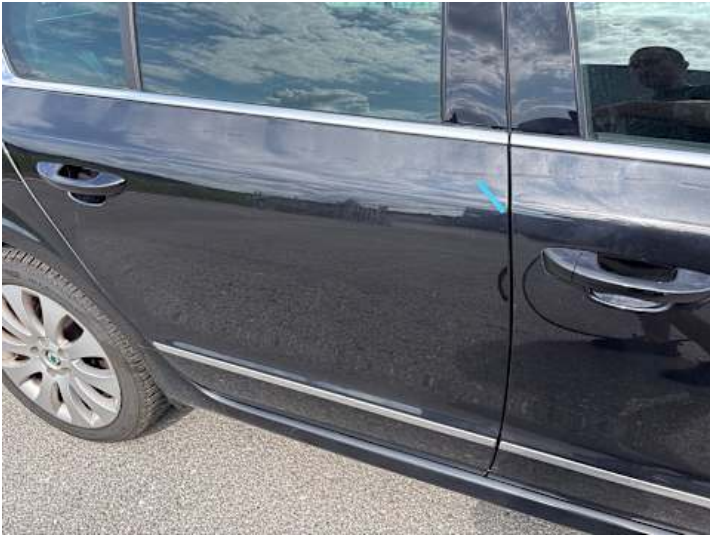
Türe hinten rechts (Kratzer)

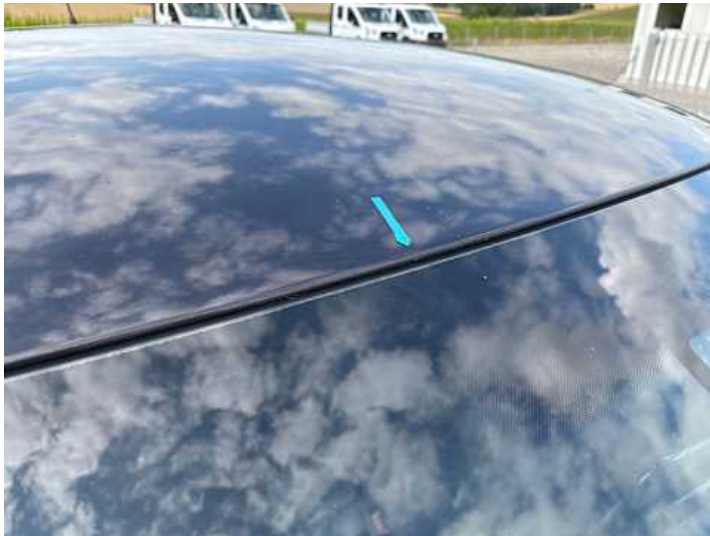
Dach (Steinschlag)

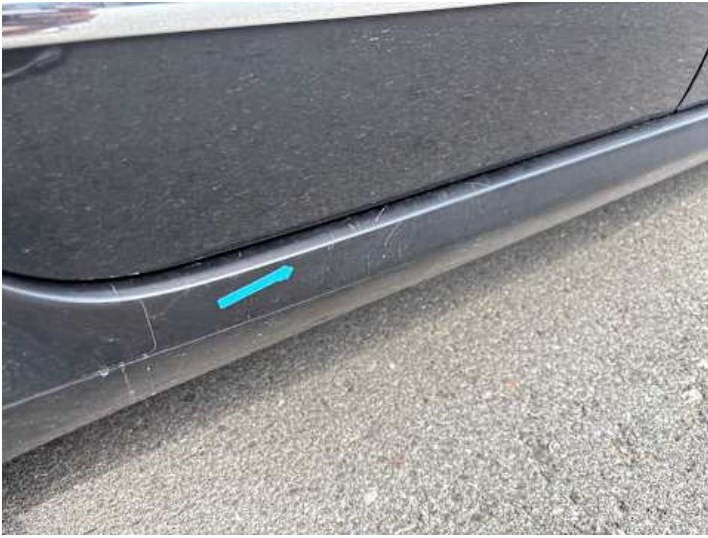
Schweller rechts (Kratzer)

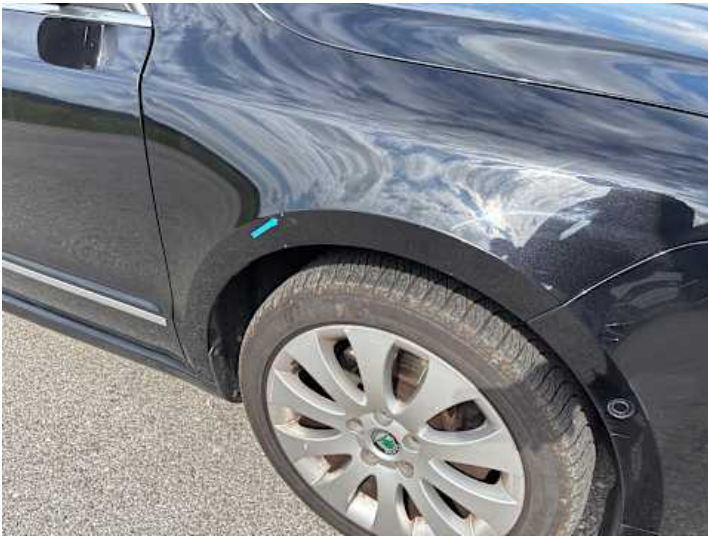
Kotflügel vorne rechts (Kratzer)

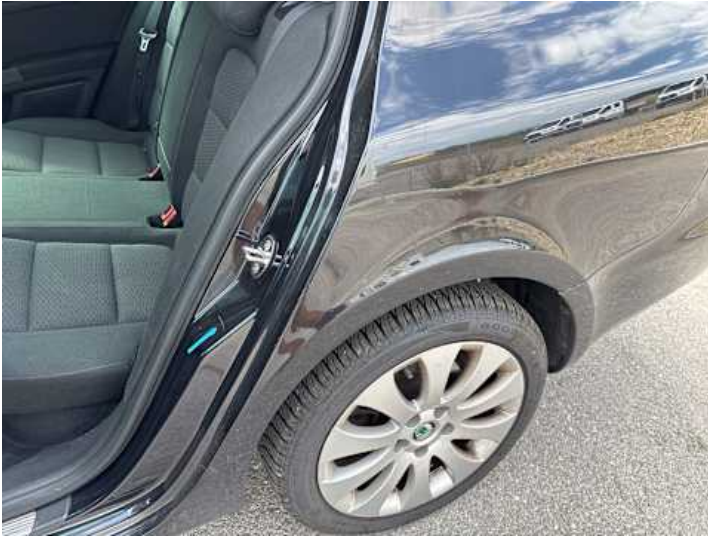
Seitenteil hinten links (Kratzer)
