## Mitsubishi Space Star Basis

EZ 09/2018 | Kleinwagen | Benzin | Schaltgetriebe | 37.486km

Fahrzeug aufgenommen am: 17.07.2026

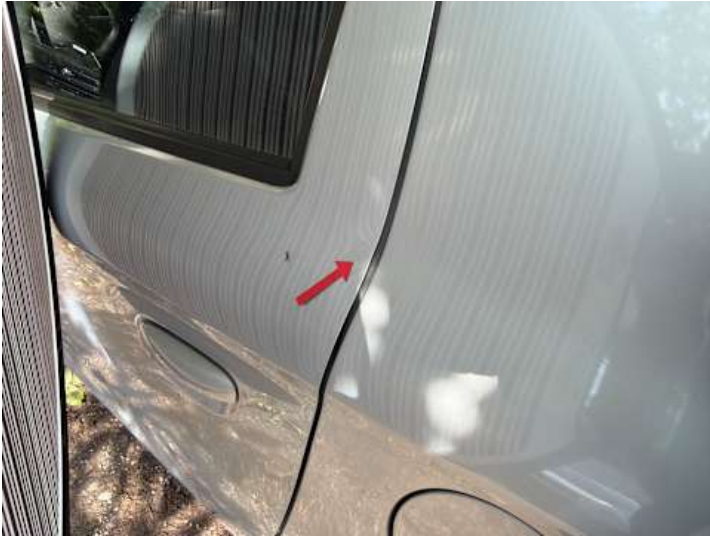
Türe hinten links (Delle)

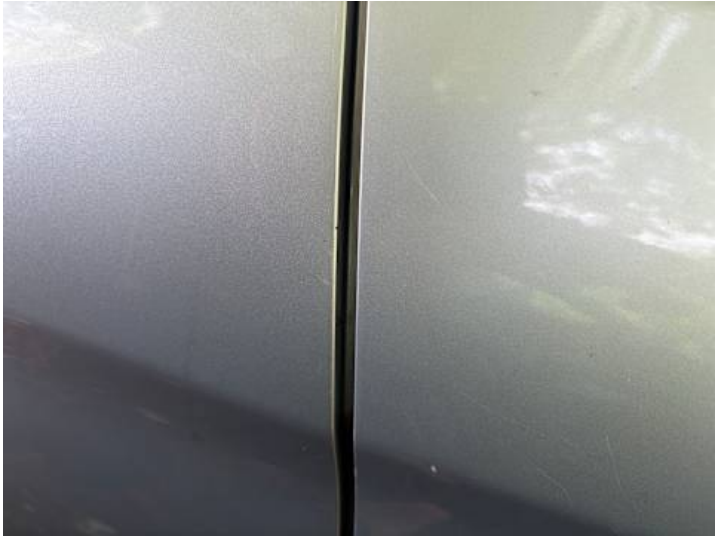
Türe hinten links (Delle)

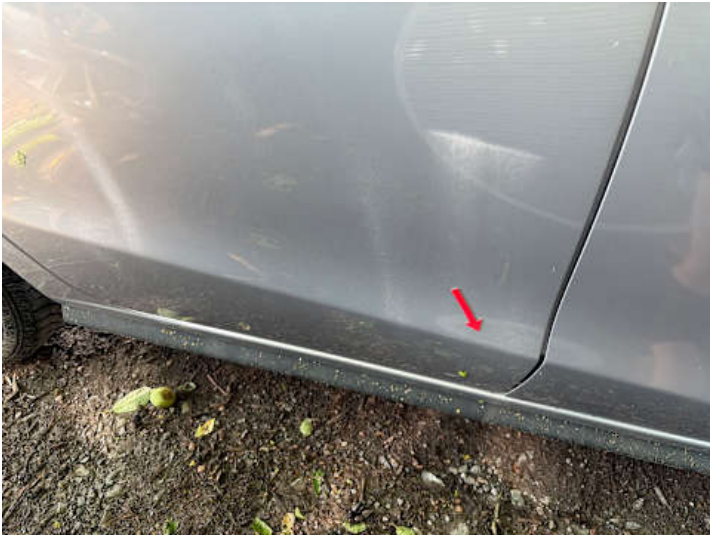
Türe hinten rechts (Kratzer)

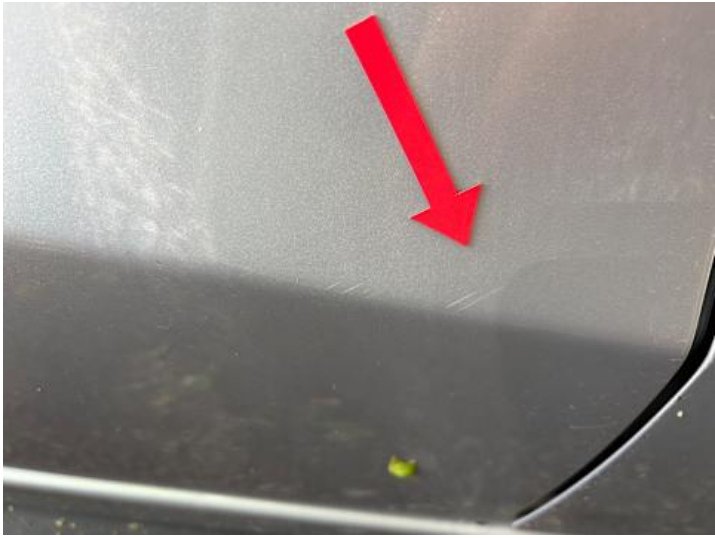
Türe hinten rechts (Kratzer)

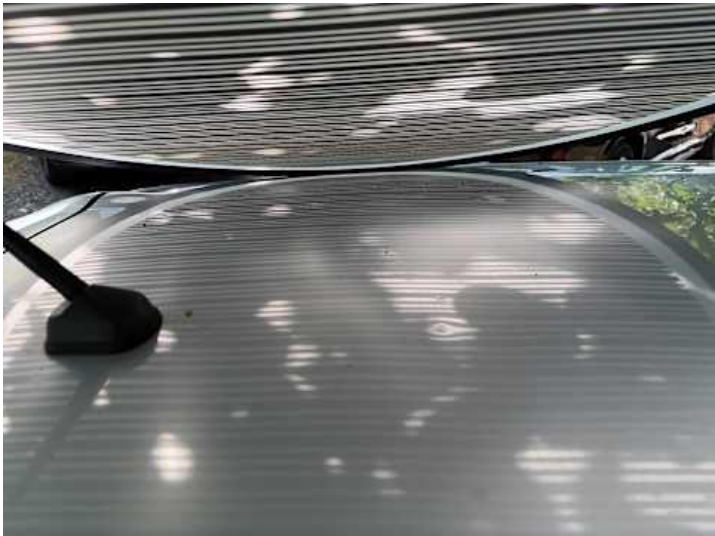
Dach (Delle)

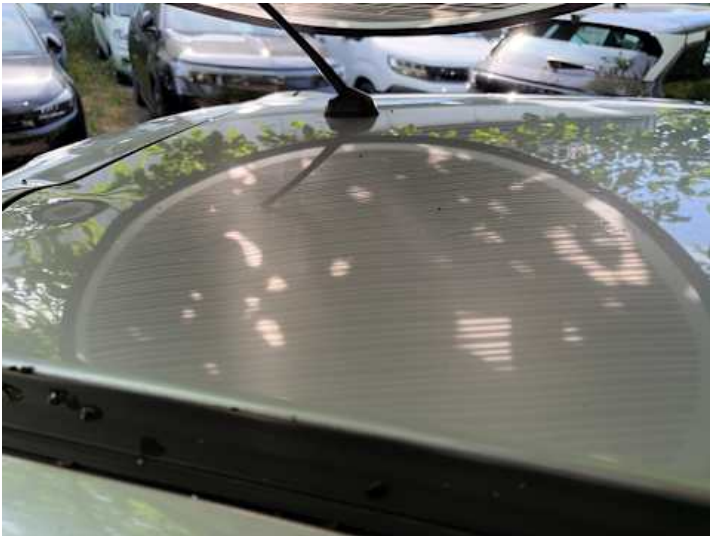
Dach (Delle)

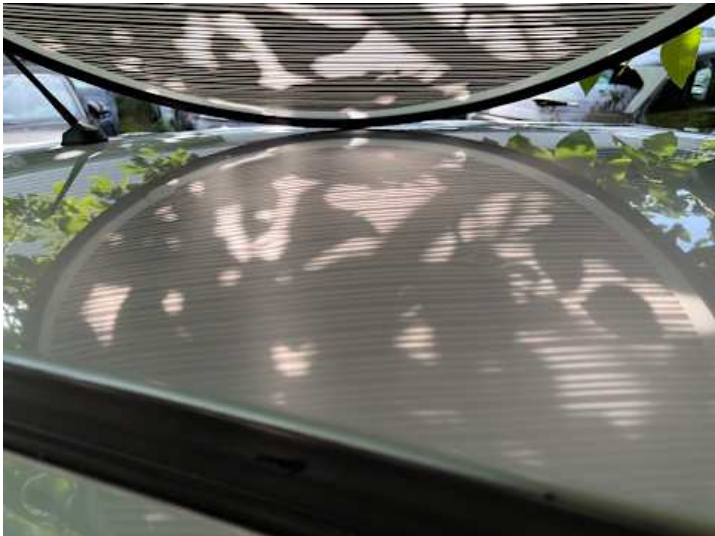
Dach (Delle)

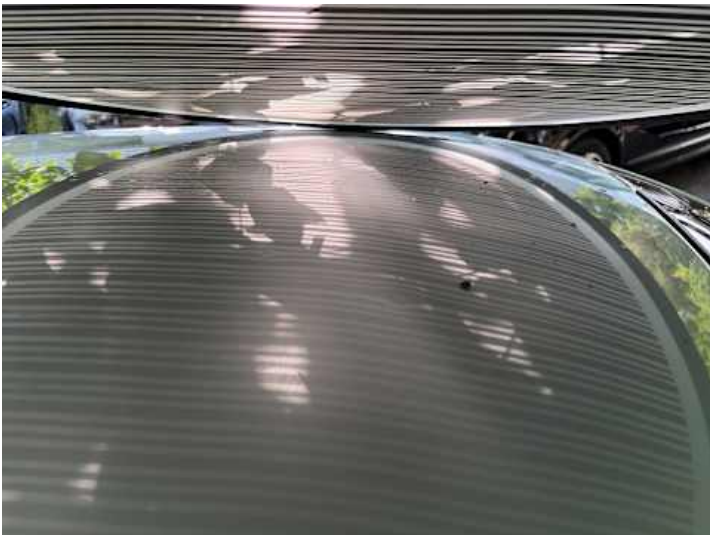
Dach (Delle)

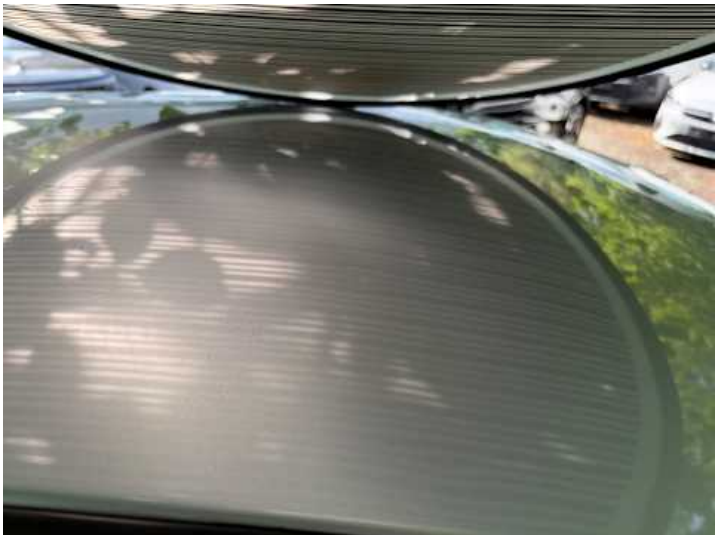
Dach (Delle)

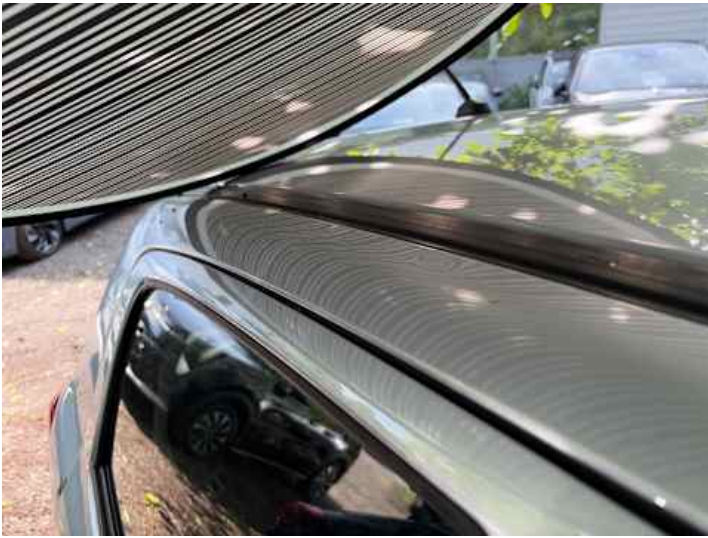
Dach (Delle)

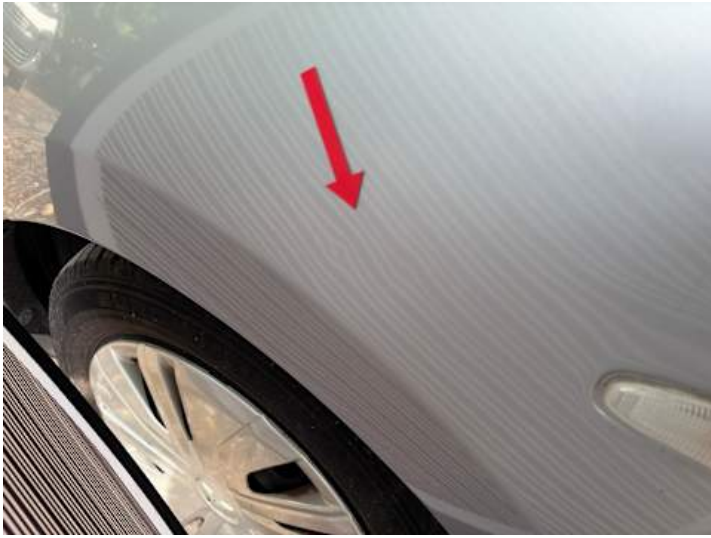
Kotflügel vorne links (Delle)

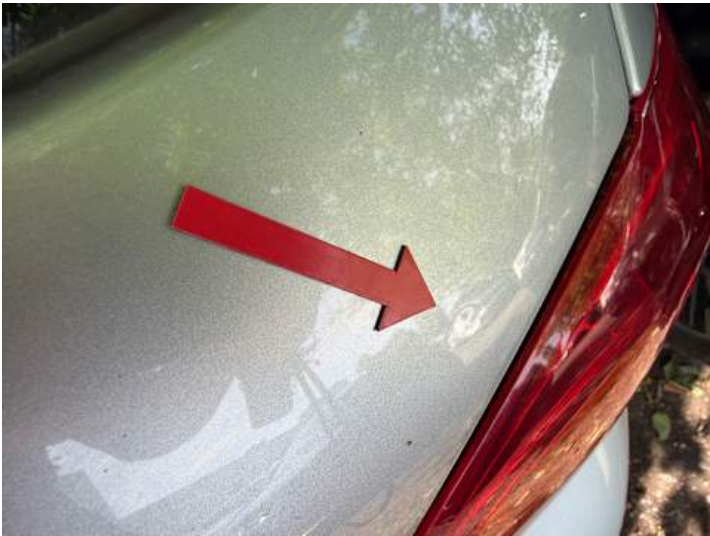
Heckklappe (Delle)

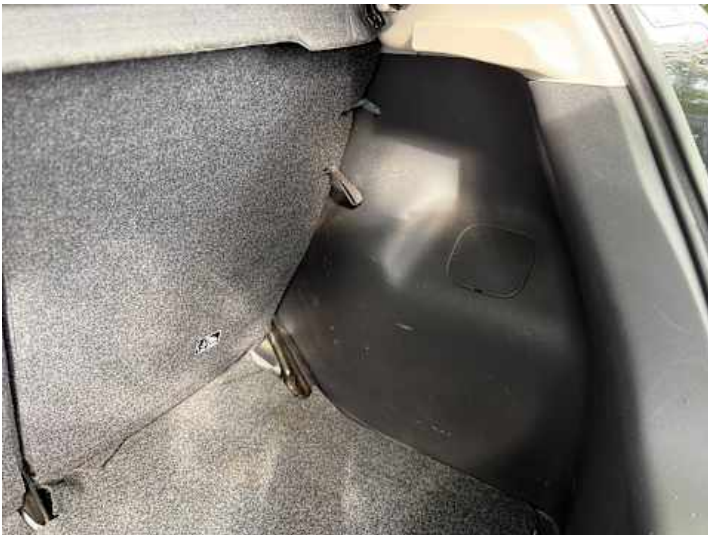
Innenraum (Kratzer)

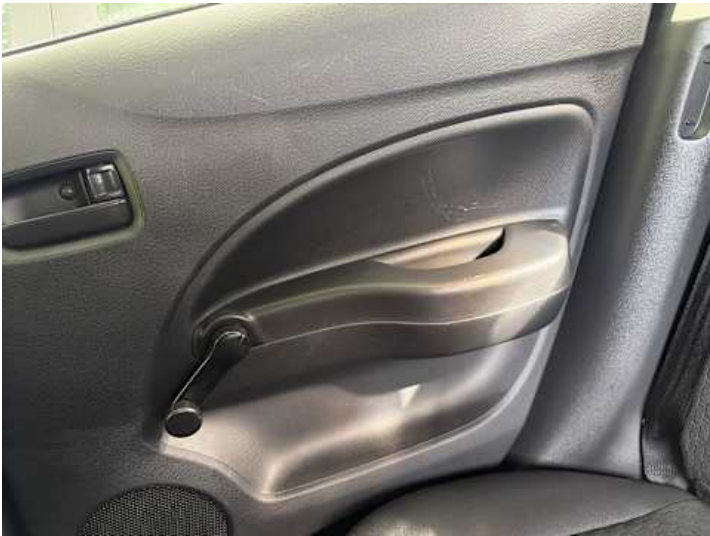
Innenraum (Kratzer)

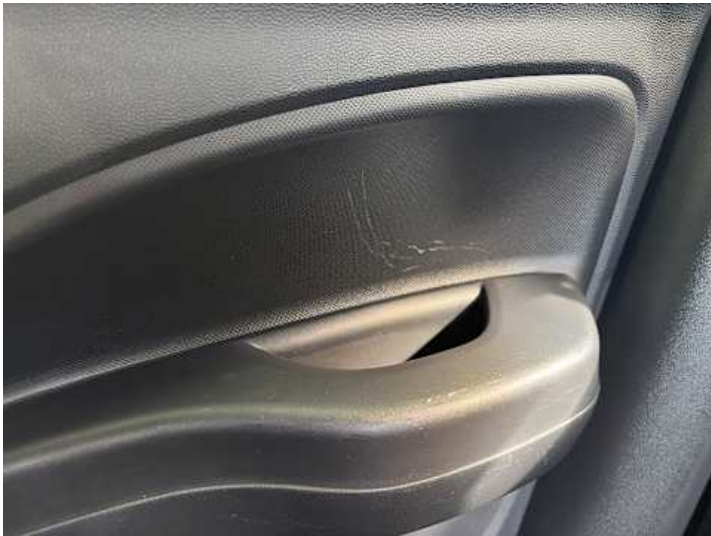
Innenraum (Kratzer)

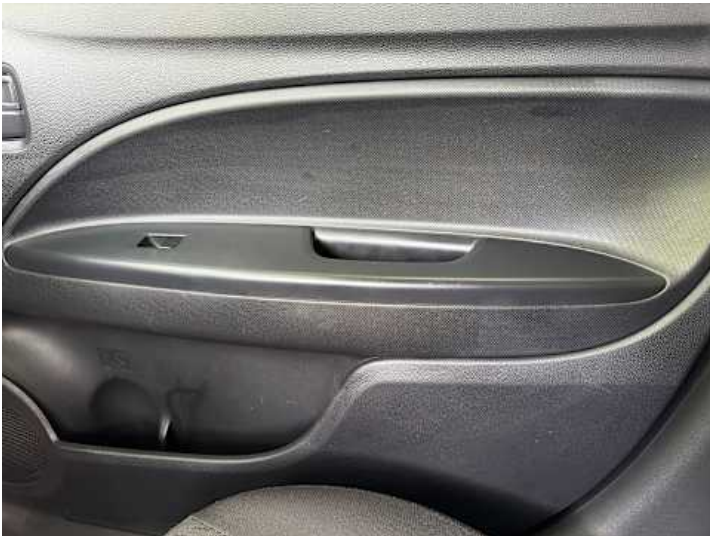
Innenraum (Kratzer)

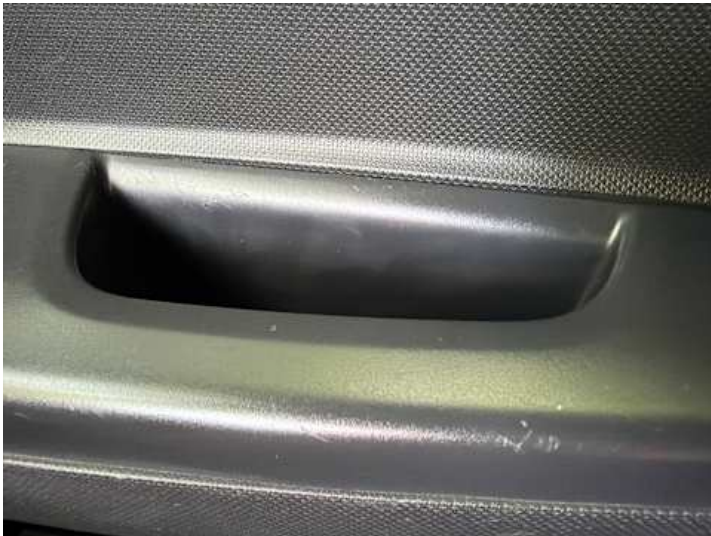
Innenraum (Kratzer)

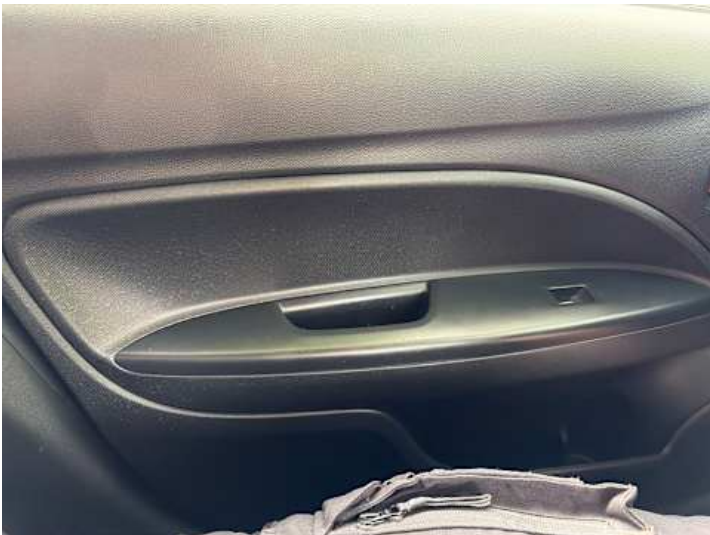
Innenraum (Kratzer)

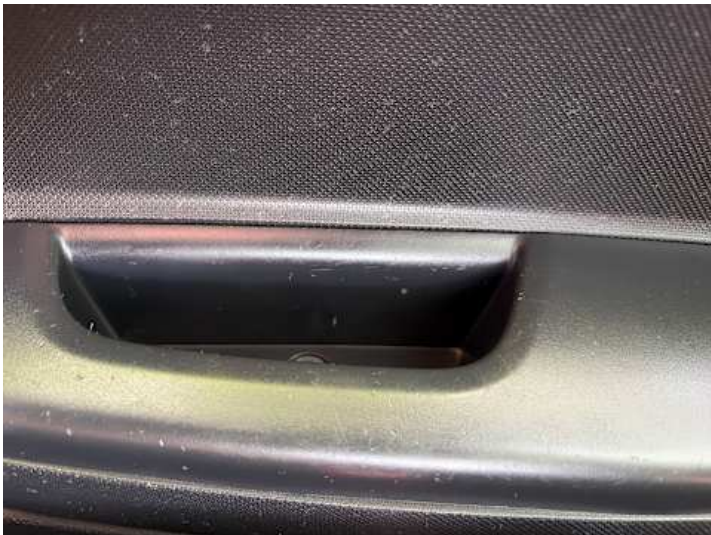
Innenraum (Kratzer)
