### Volkswagen Golf Plus Tour

EZ 10/2007 | Van | Diesel | Schaltgetriebe | 154.830km  
Besteuerung: Differenzbesteuert (§25a UStG)  
Fahrzeugstandort: 35\*\*\*  
Fahrzeug aufgenommen am: 24.08.2026

# Hinweise zum Zustandsbericht

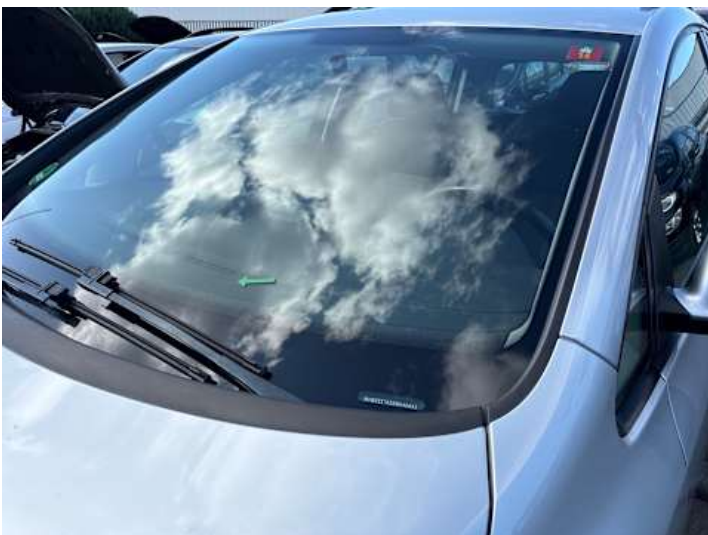
Windschutzscheibe (Steinschlag)

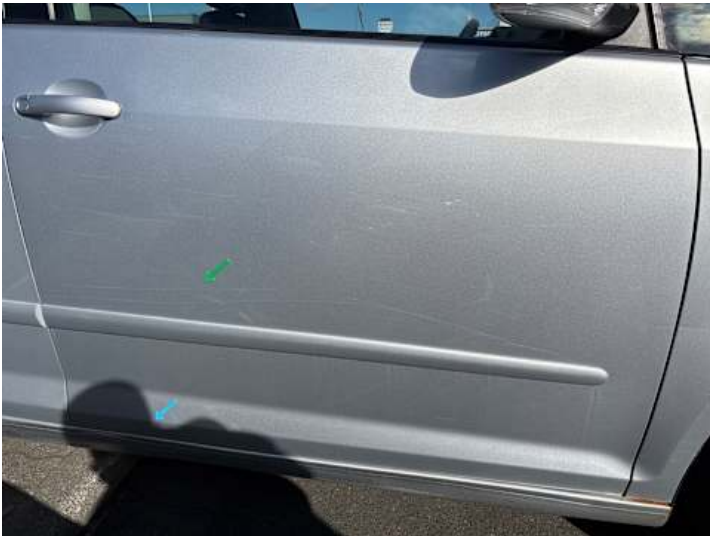
Beifahrertür (Kratzer)

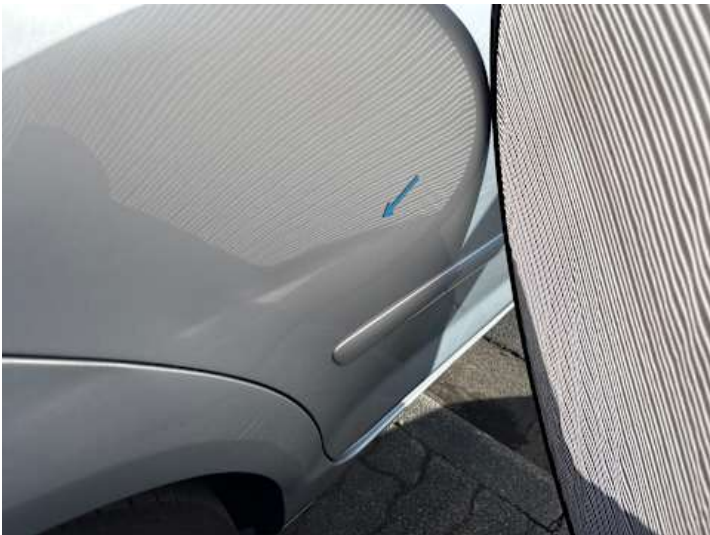
Türe hinten rechts (Kratzer, Delle)

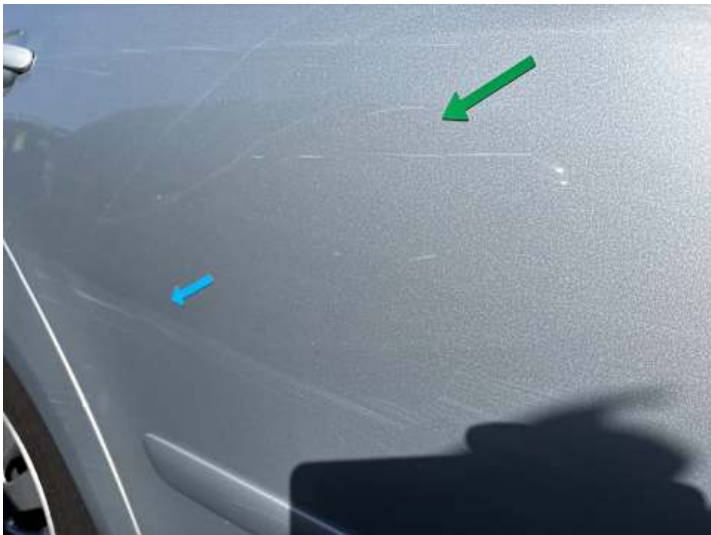
Türe hinten rechts (Kratzer, Delle)
