## Mercedes-Benz C 180 Kompressor

EZ 09/2002 | Limousine | Benzin | Automatikgetriebe | 279.026km  
Besteuerung: Differenzbesteuert (§25a UStG)  
Fahrzeugstandort: 78\*\*\*  
Fahrzeug aufgenommen am: 05.08.2026

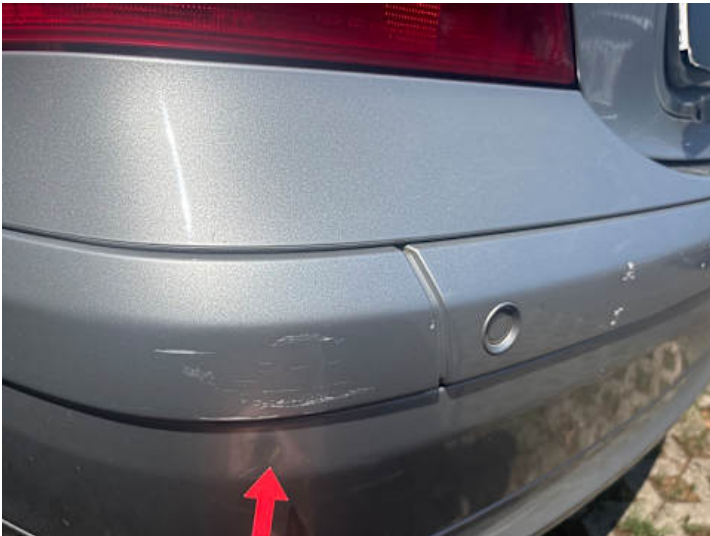
Stoßstange hinten (Kratzer)

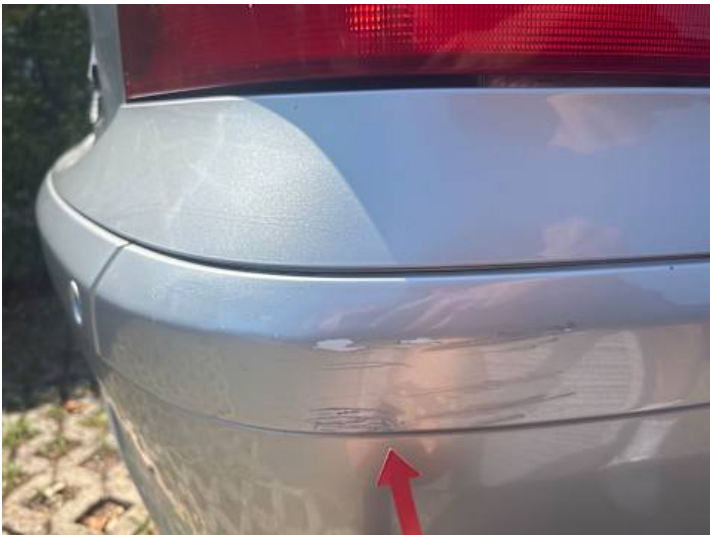
Stoßstange hinten (Kratzer)
