## Seat Ibiza Best of

EZ 12/2008 | Kleinwagen | Benzin | Schaltgetriebe | 171.080km  
Besteuerung: Differenzbesteuert (§25a UStG)  
Fahrzeugstandort: 41\*\*\*  
Fahrzeug aufgenommen am: 29.07.2026

## Fahrzeugdaten

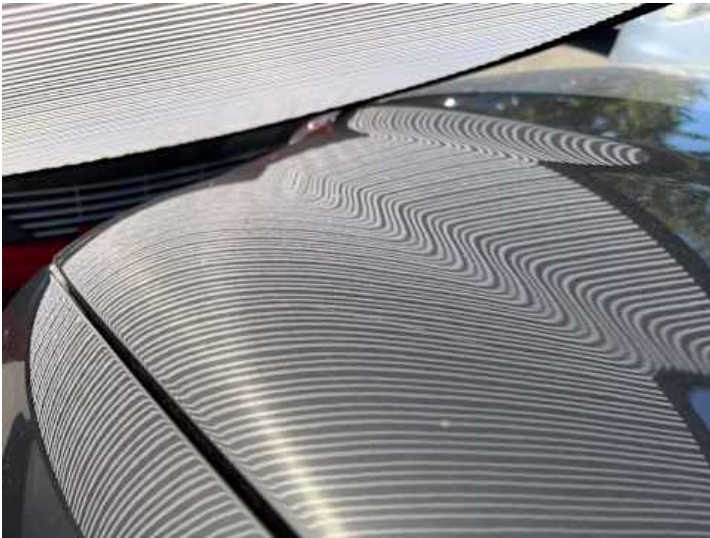
Motorhaube (Delle)

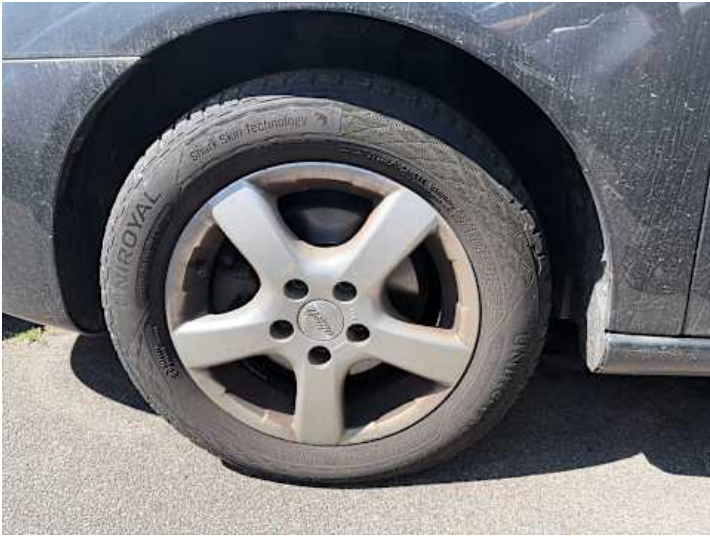
Rad (Kerben, Kratzer)

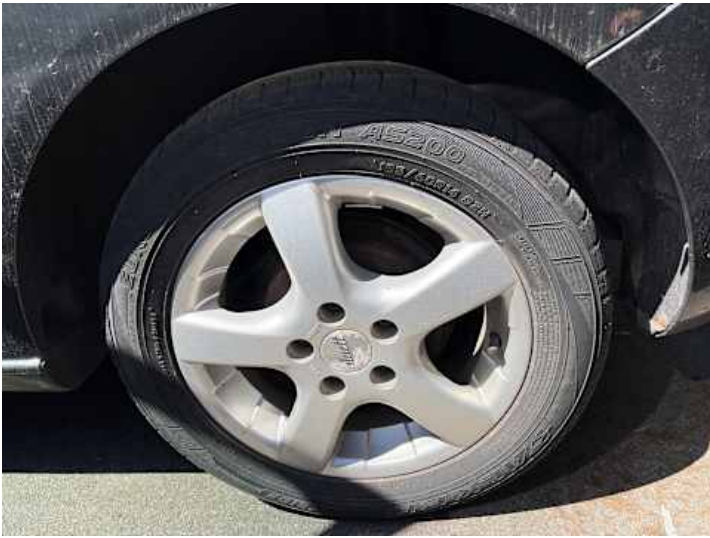
Rad (Kratzer)

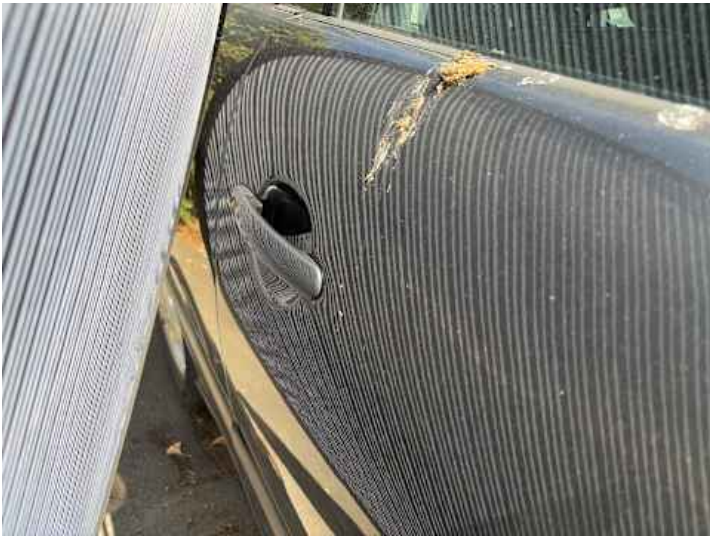
Beifahrertür (Delle)

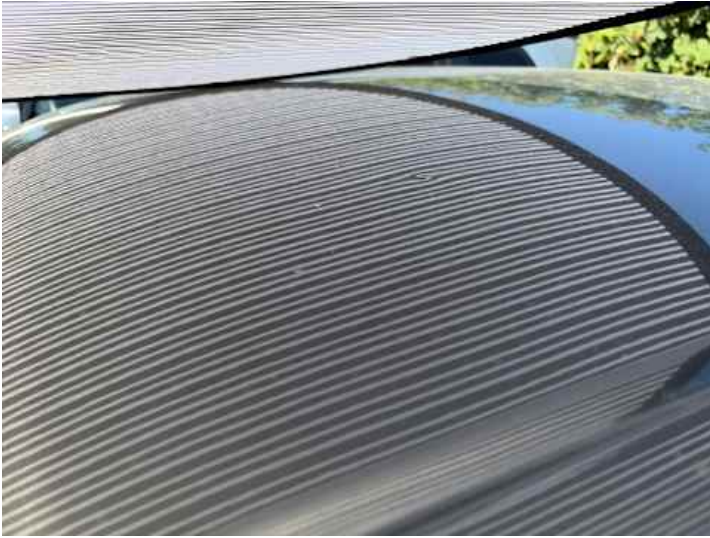
Dach (Delle)

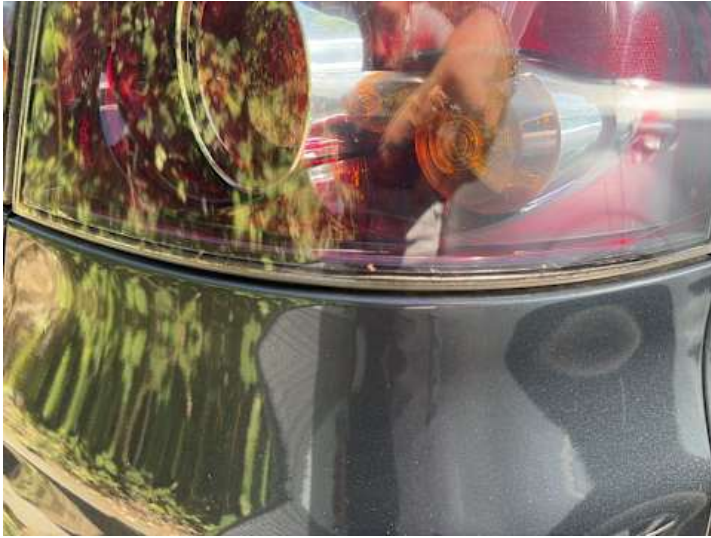
Rücklicht (rechts) (Kratzer)

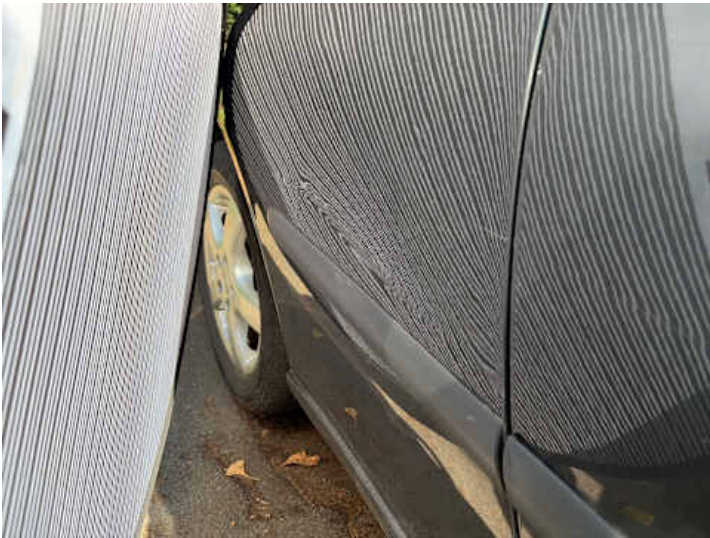
Seitenteil hinten rechts (Delle, Verformung)

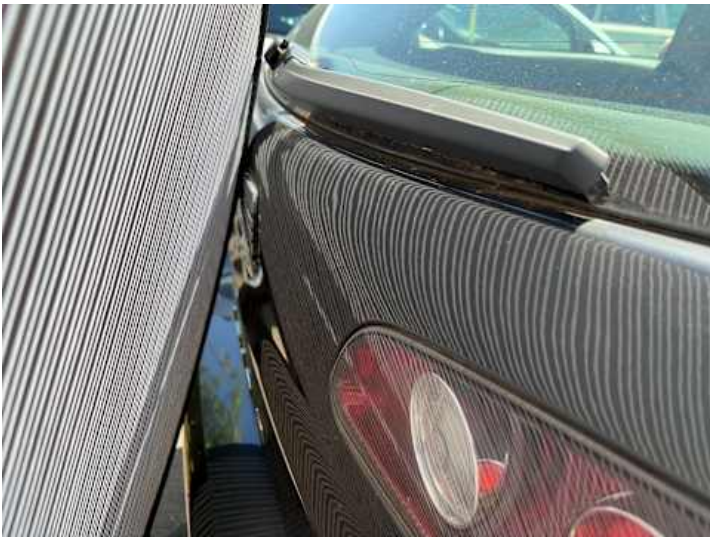
Heckklappe (Delle)

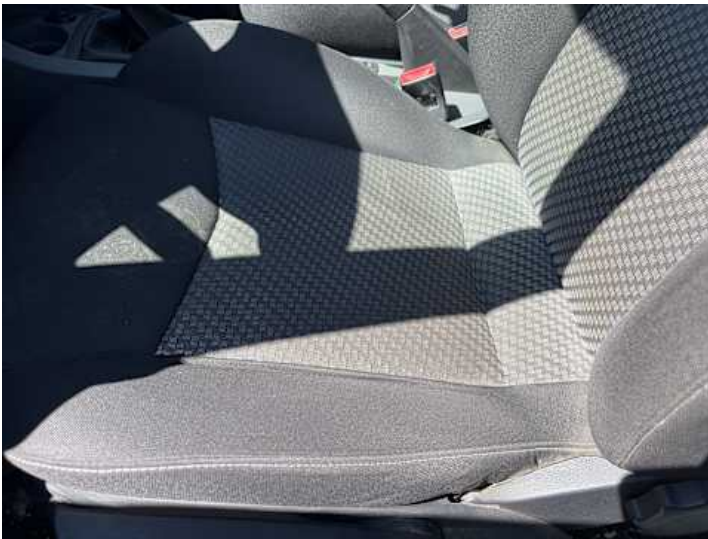
Innenraum (Verschmutzung)

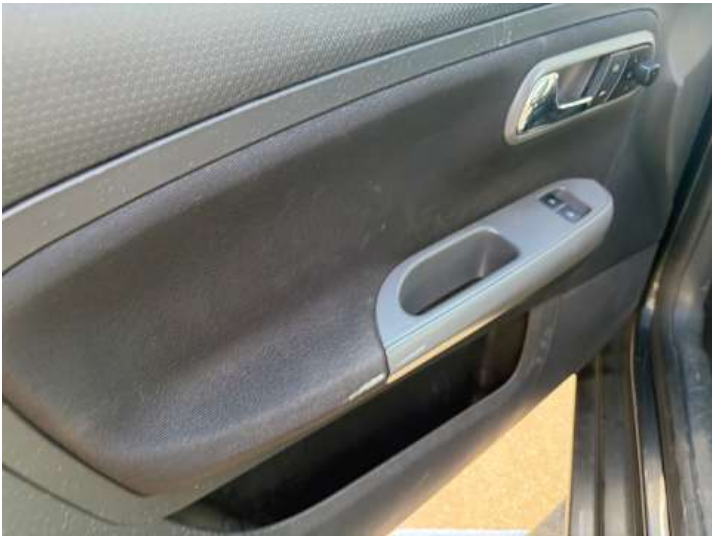
Innenraum (Kratzer)

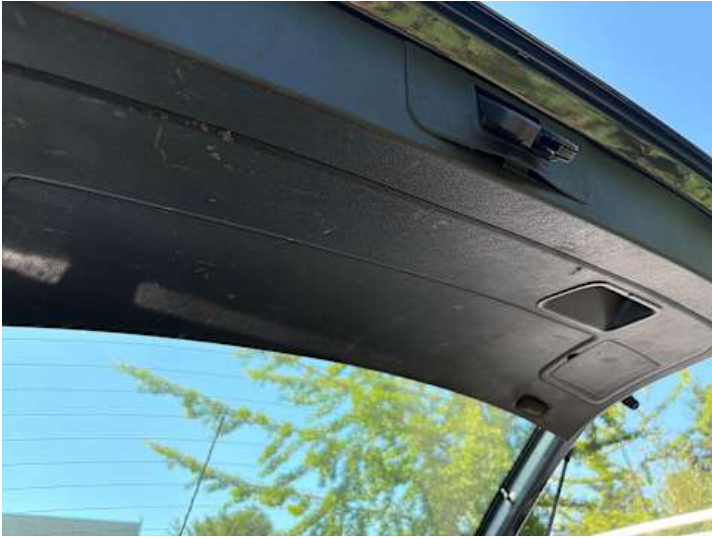
Innenraum (Kratzer)
