### Mini Clubman One

EZ 07/2013 | Kleinwagen | Benzin | Schaltgetriebe | 46.746km  
Besteuerung: Differenzbesteuert (§25a UStG)  
Fahrzeugstandort: 25\*\*\*  
Fahrzeug aufgenommen am: 05.08.2026

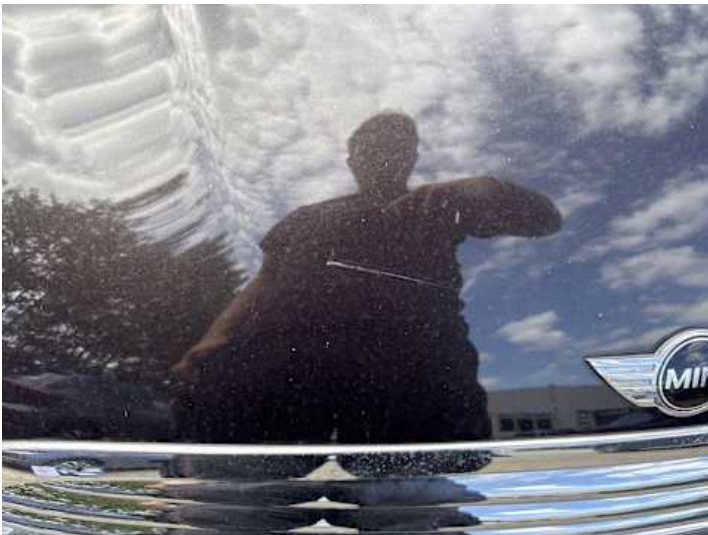
Motorhaube (Delle, Kratzer)

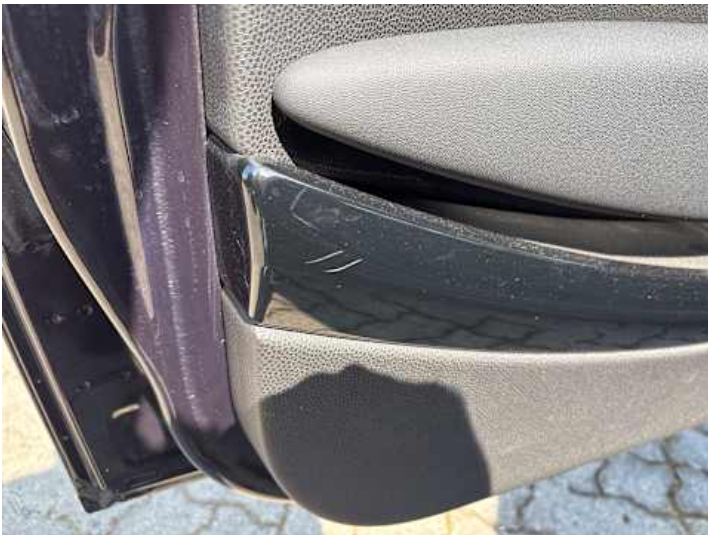
Innenraum (Kratzer)
