## BMW 120 d xDrive M Sport

EZ 12/2019 | Limousine | Diesel | Automatikgetriebe | 95.018km  
Besteuerung: Differenzbesteuert (§25a UStG)  
Fahrzeugstandort: 29\*\*\*  
Fahrzeug aufgenommen am: 15.04.2026

# Hinweise zum Zustandsbericht

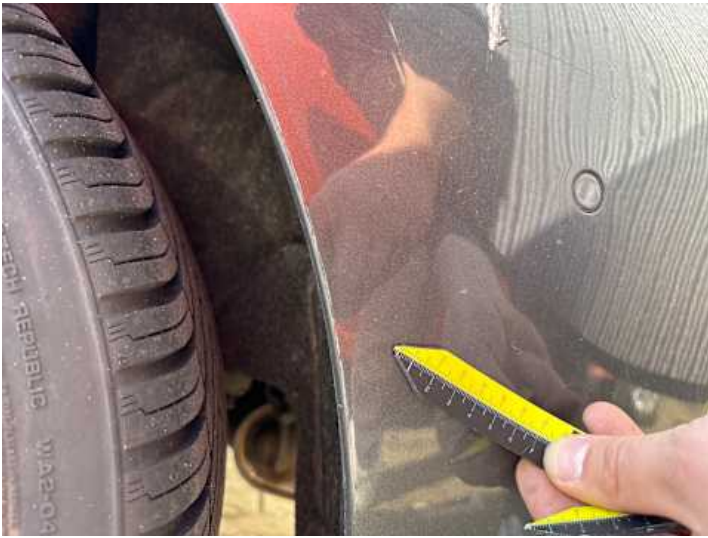
Stoßstange hinten (Kratzer)

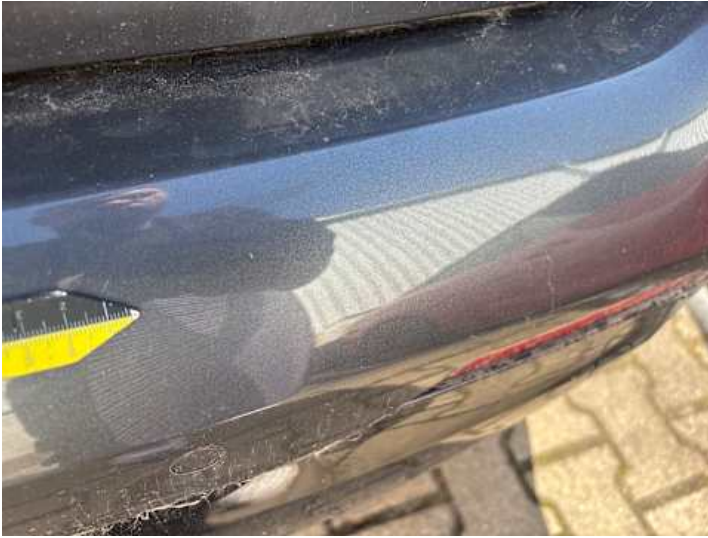
Stoßstange hinten (Kratzer)

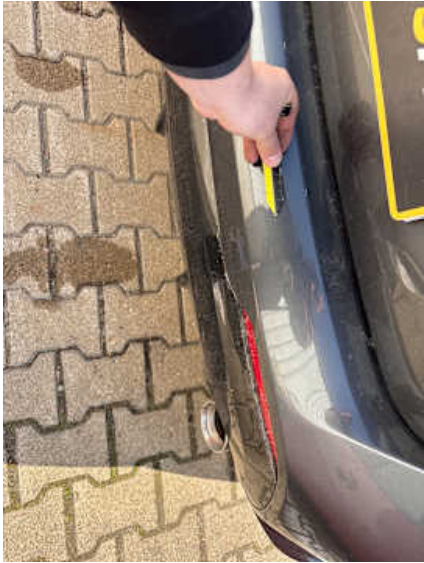
Stoßstange hinten (Kratzer)
