## Mercedes-Benz 311/315/317/319 CDI RWD L2

EZ 11/2022 | Kastenwagen | Diesel | Automatikgetriebe | 94.984km  
Besteuerung: Regelbesteuert (Deutschland)  
Fahrzeugstandort: 31\*\*\*  
Fahrzeug aufgenommen am: 29.07.2026

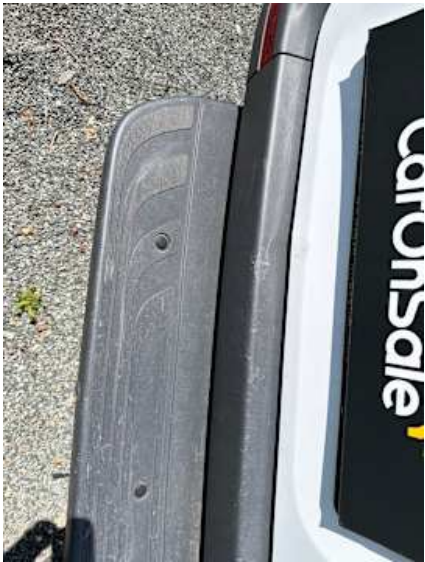
Stoßstange hinten (Kratzer)

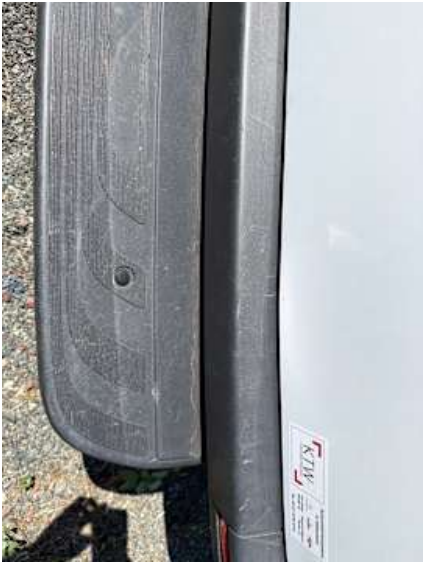
Stoßstange hinten (Kratzer)
