## Corvette C8 Stingray 2LT

EZ 03/2016 | Coupé | Benzin | Automatikgetriebe | 37.944km  
Besteuerung: Differenzbesteuert (§25a UStG)  
Fahrzeugstandort: 74\*\*\*  
Fahrzeug aufgenommen am: 13.07.2026

# Hinweise zum Zustandsbericht

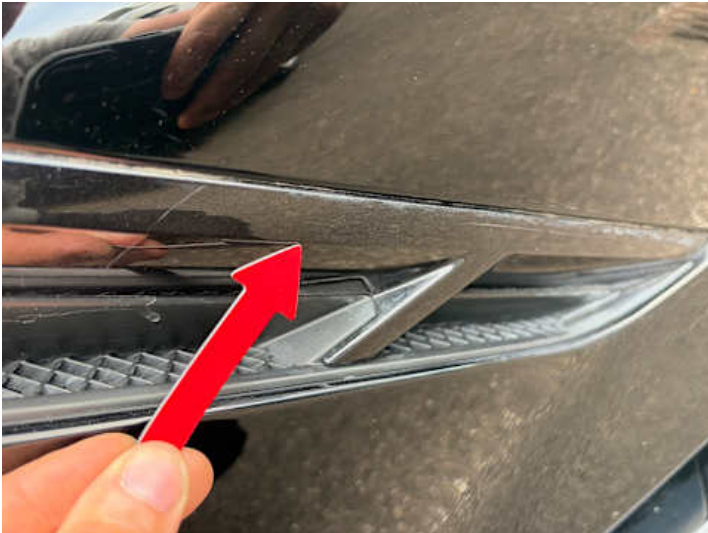
Kotflügel vorne links (Kratzer)
