## Audi Q5

EZ 02/2016 | Geländewagen | Diesel | Automatikgetriebe | 155.280km

Fahrzeug aufgenommen am: 06.08.2026

# Hinweise zum Zustandsbericht

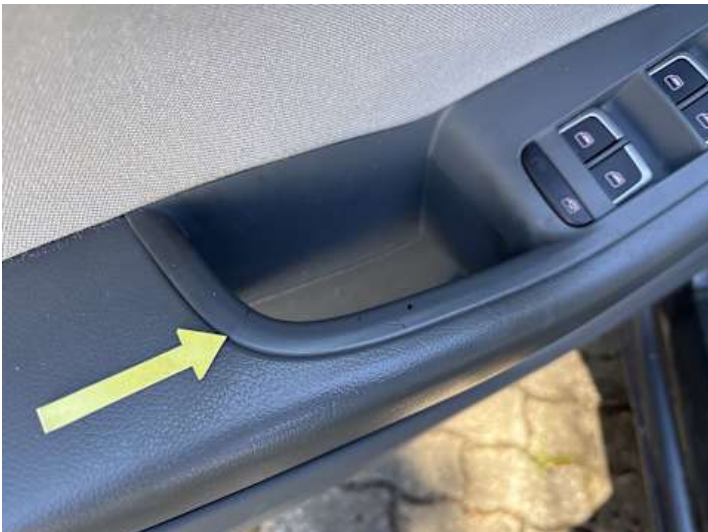
Innenraum (Kratzer)
