## Audi Q5

EZ 06/2012 | Geländewagen | Diesel | Schaltgetriebe | 116.675km  
Besteuerung: Regelbesteuert (Deutschland)  
Fahrzeugstandort: 91\*\*\*  
Fahrzeug aufgenommen am: 28.07.2026

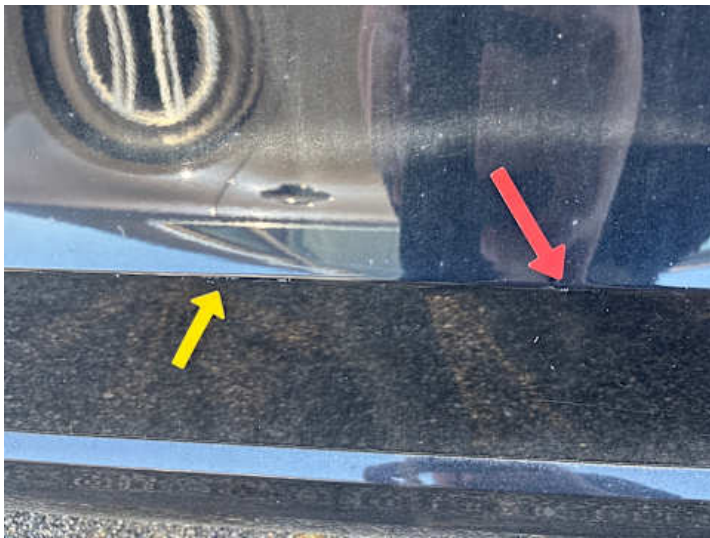
Beifahrertür (Kratzer)

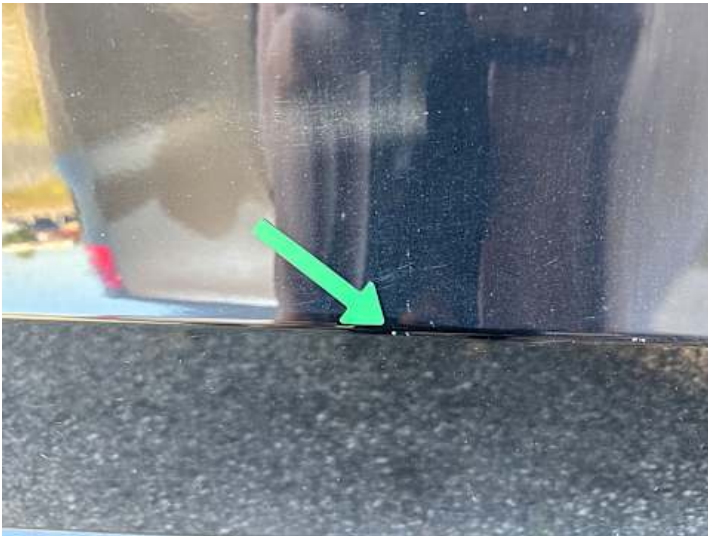
Türe hinten rechts (Kratzer)

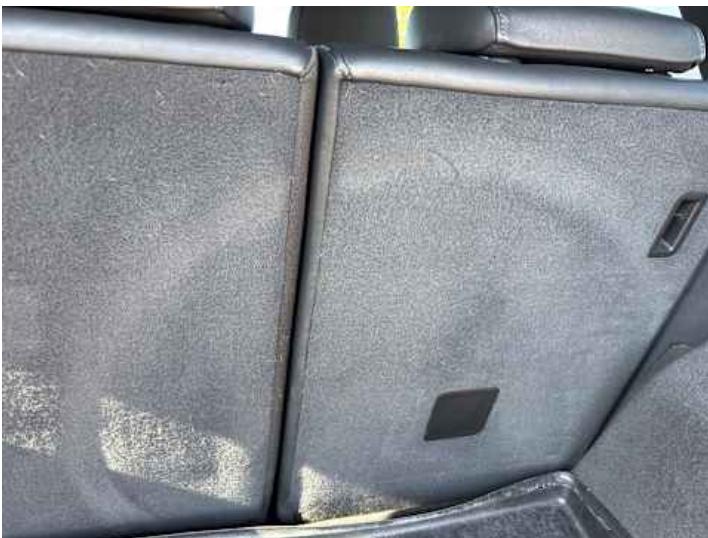
Innenraum (Verschmutzung, Tierhaare/Tiergeruch)
