# Gutachten

**Fahrzeug-Identnummer** W1KZH2DB2PB115193

| <b>Hersteller</b> | Mercedes-Benz |
| <b>Modell / Verkaufsbezeichnung</b> | E 400 d 4 MATIC |

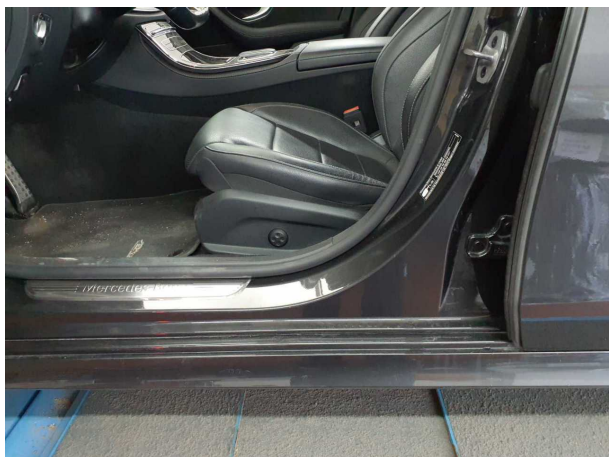
**Gebrauchsspur 2:** Schweller links: Einstieg - Kratzer - kein Abzug

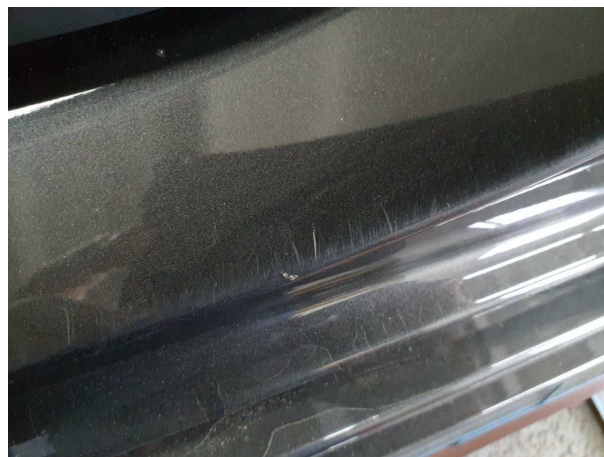
**Gebrauchsspur 2:** Schweller links: Einstieg - Kratzer - kein Abzug

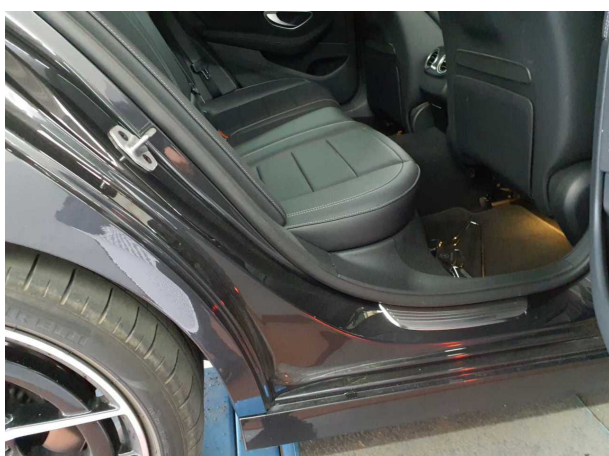
**Gebrauchsspur 3:** Seitenwand rechts: Einstieg - Kratzer - kein Abzug

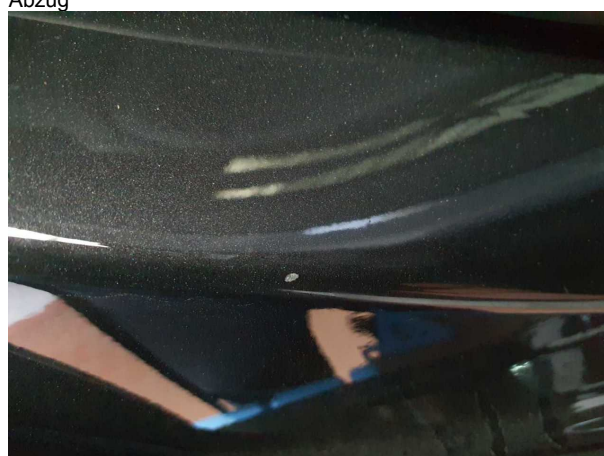
**Gebrauchsspur 3:** Seitenwand rechts: Einstieg - Kratzer - k... Abzug
