## Toyota Proace L1 Family Comfort

EZ 04/2018 | Van | Diesel | Schaltgetriebe | 147.596km

Fahrzeug aufgenommen am: 25.06.2026

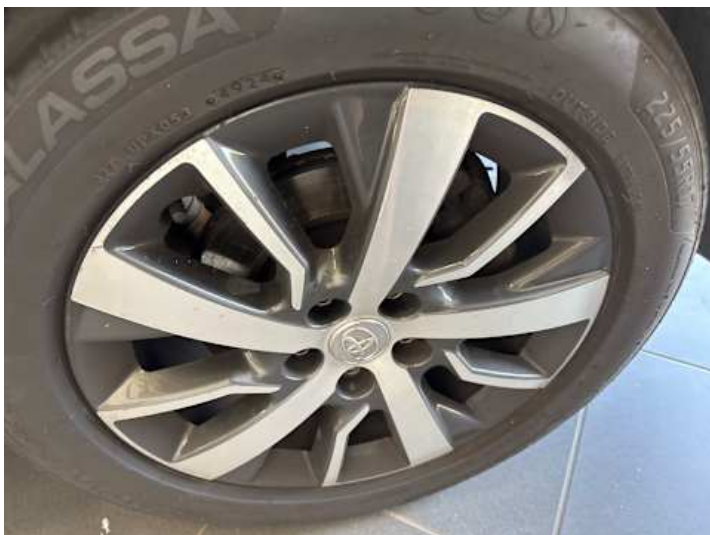
Rad (Kratzer, Ungleichmäßig abgefahren)

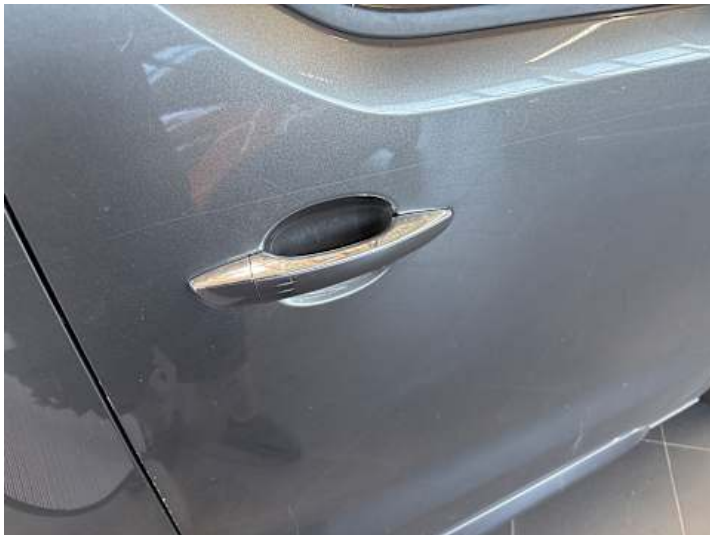
Beifahrtür (Kratzer)

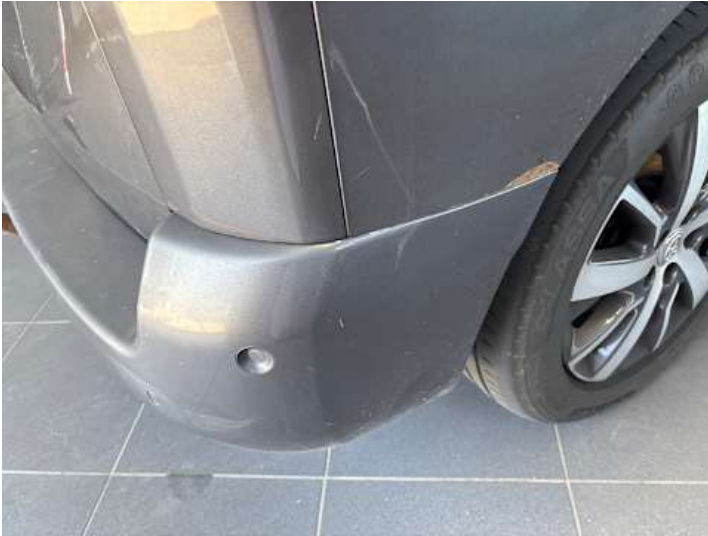
Stoßstange hinten (Kratzer)

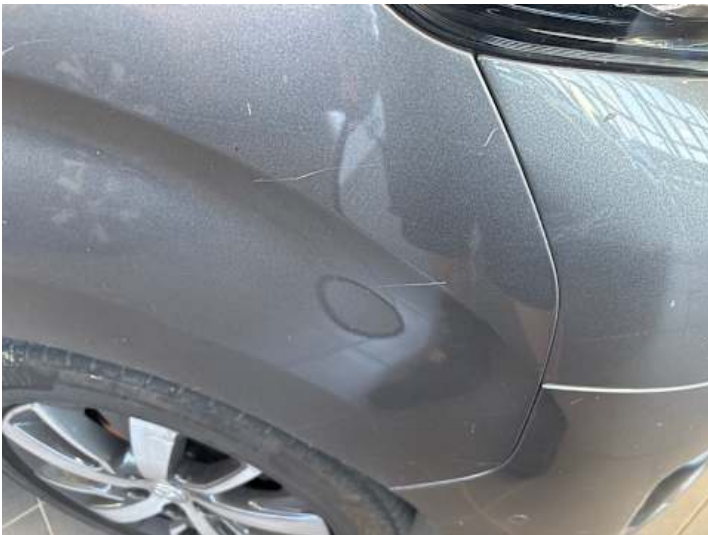
Kotflügel vorne rechts (Kratzer)
