## Ford Fiesta Trend

EZ 10/2009 | Kleinwagen | Benzin | Automatikgetriebe | 227.072km

Fahrzeug aufgenommen am: 09.08.2026

# Hinweise zum Zustandsbericht

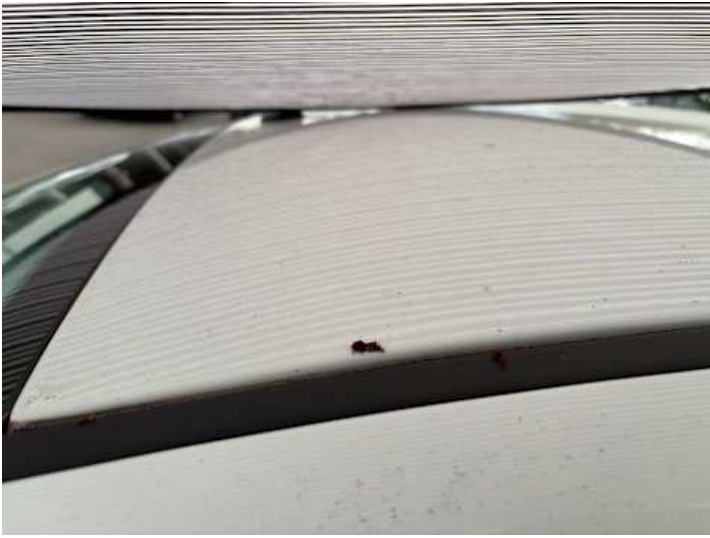
Dach (Delle)

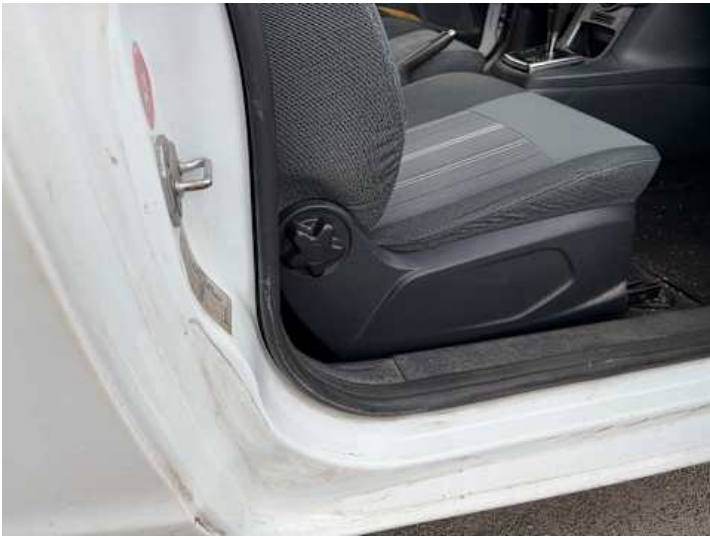
Innenraum (Kratzer)

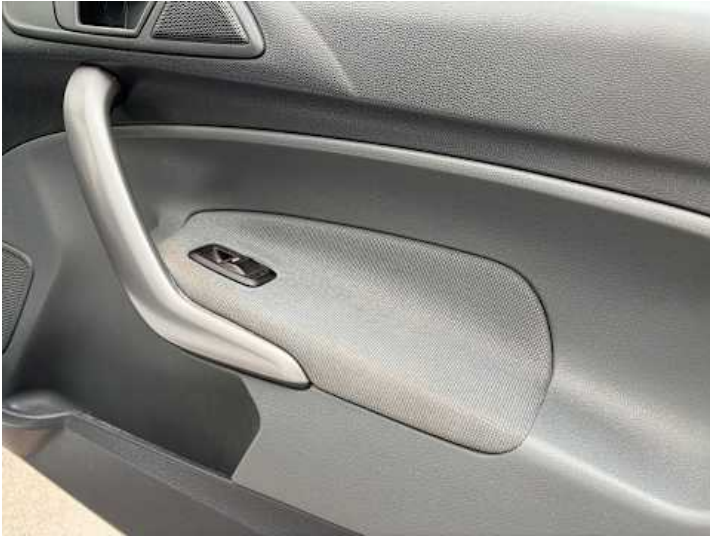
Innenraum (Kratzer)

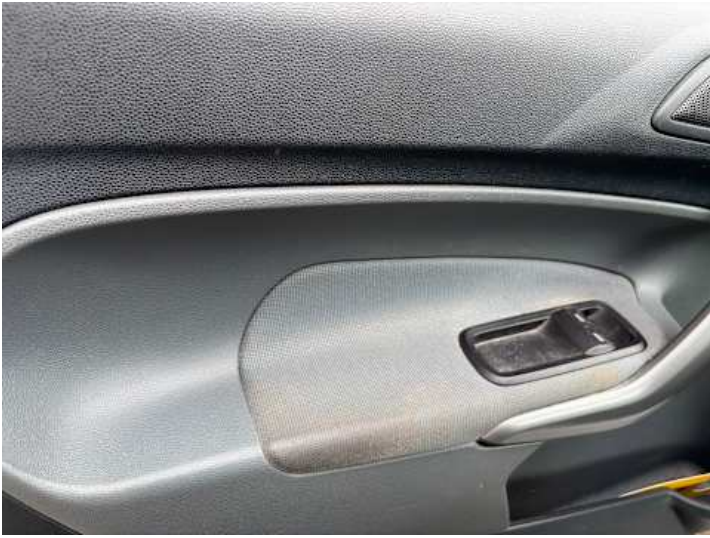
Innenraum (Verschmutzung)

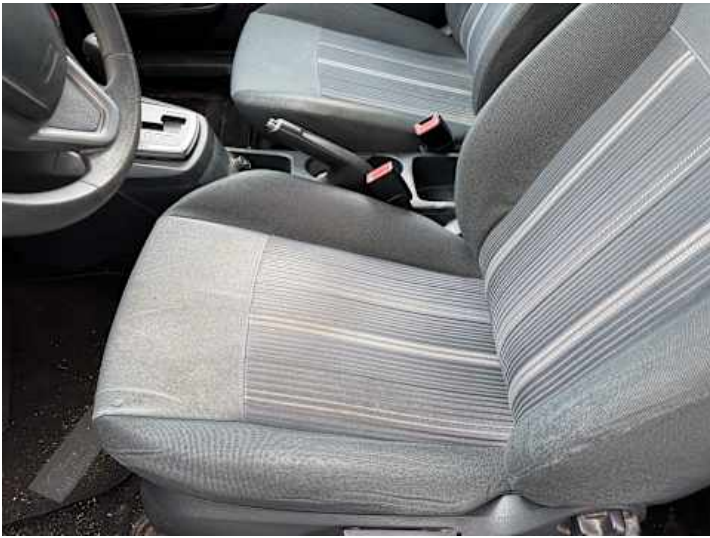
Innenraum (Verschmutzung)
