## Subaru Forester Exclusive

EZ 02/2015 | Geländewagen | Benzin | Automatikgetriebe | 250.066km

Fahrzeug aufgenommen am: 29.07.2026

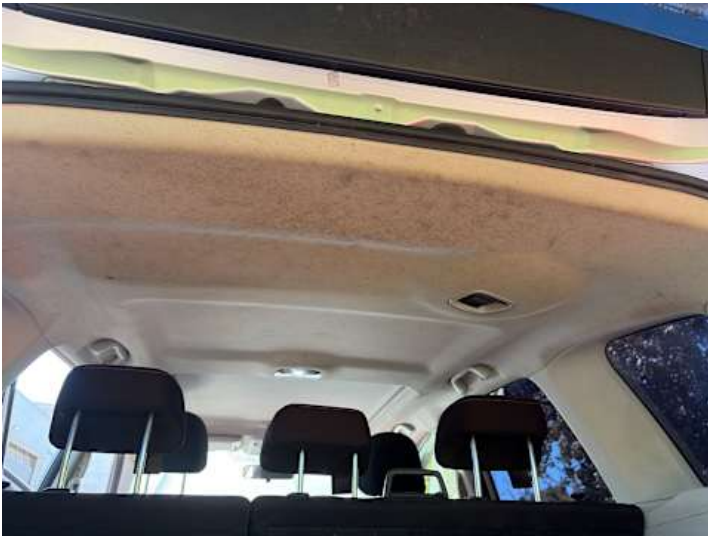
Innenraum (Verschmutzung)

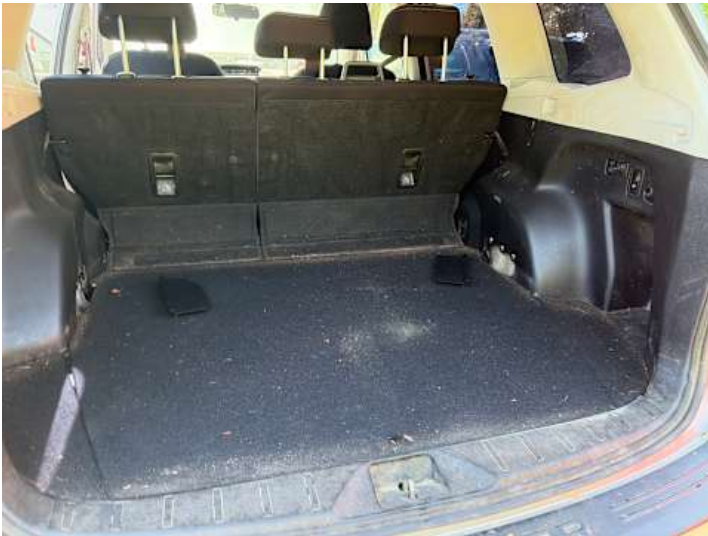
Innenraum (Verschmutzung)
