## Toyota Auris Hybrid Executive

EZ 02/2011 | Limousine | Benzin-Hybrid | Automatikgetriebe |  
216.681km  
Besteuerung: Differenzbesteuert (§25a UStG)  
Fahrzeugstandort: 41\*\*\*  
Fahrzeug aufgenommen am: 31.07.2026

# Hinweise zum Zustandsbericht

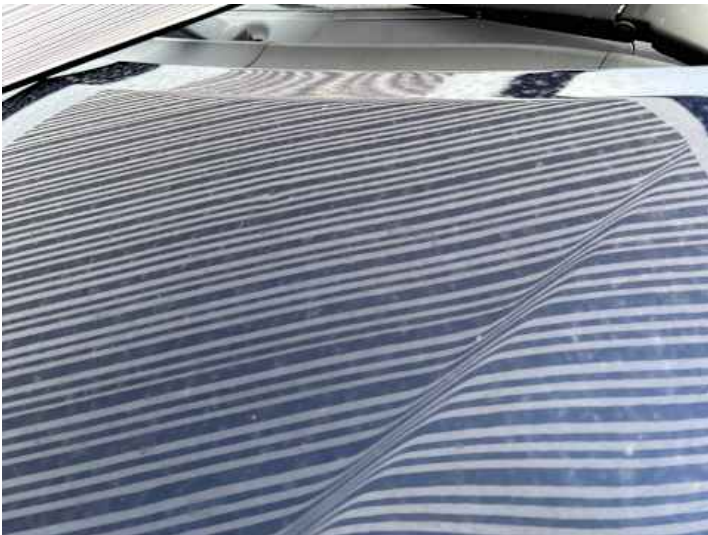
Motorhaube (Delle)

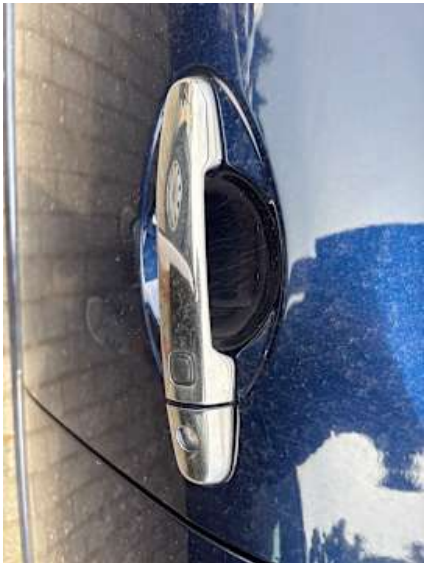
Fahrtür (Kratzer)

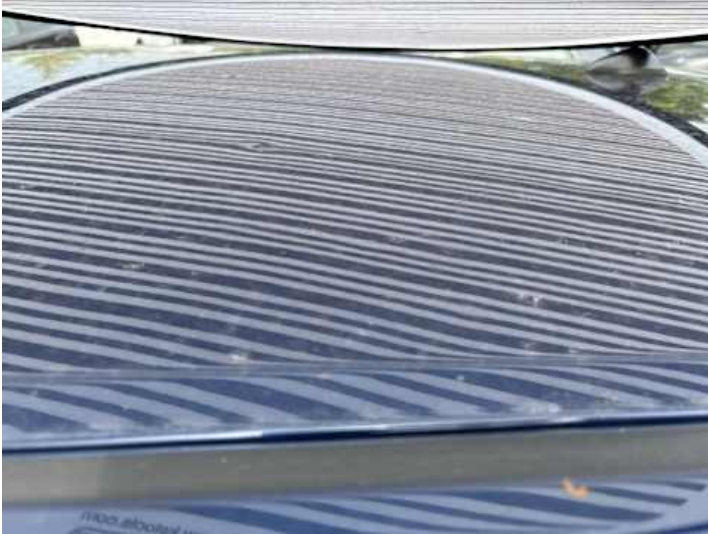
Dach (Delle)

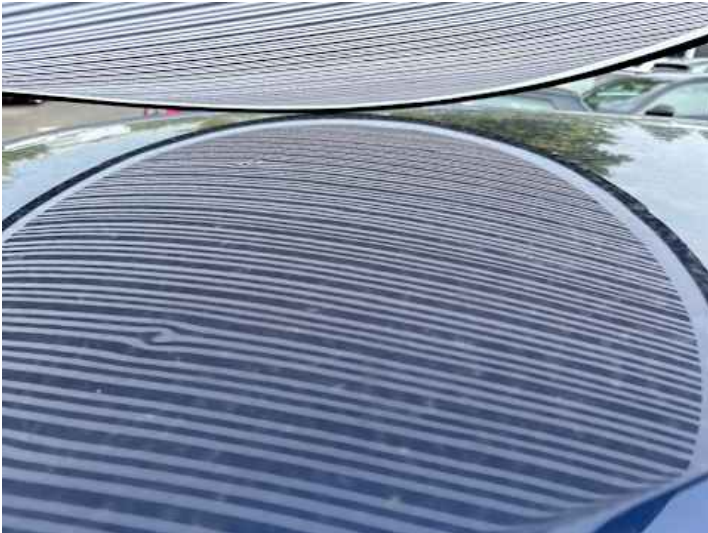
Dach (Delle)

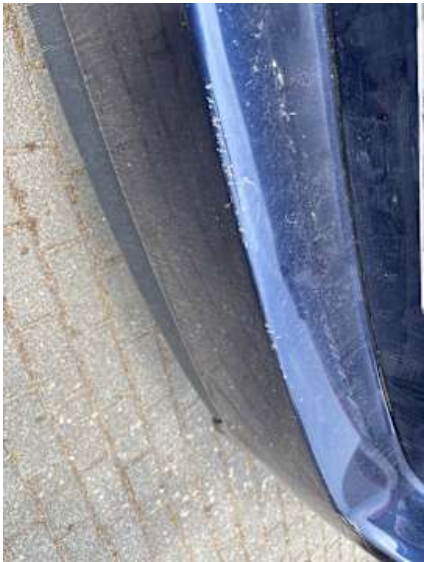
Stoßstange hinten (Kratzer)

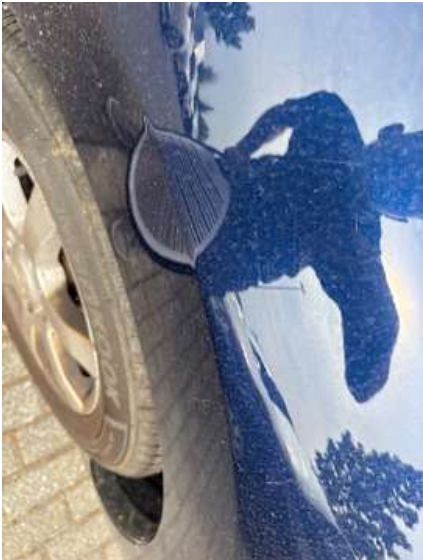
Kotflügel vorne links (Delle, Kratzer)

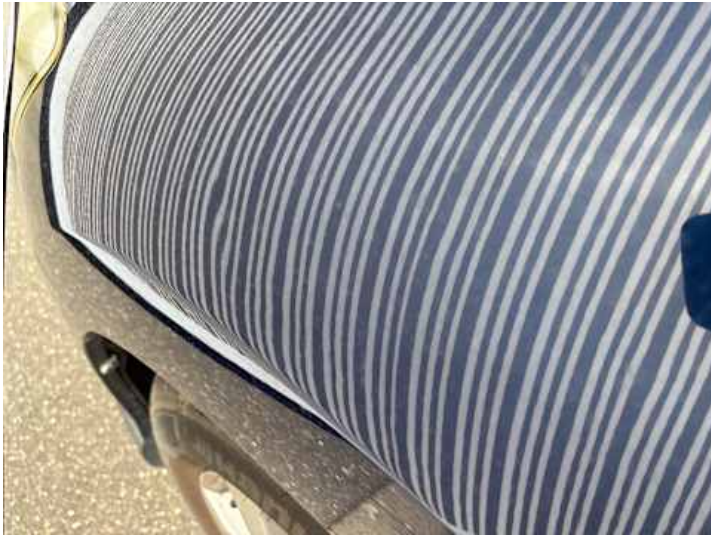
Kotflügel vorne links (Delle, Kratzer)

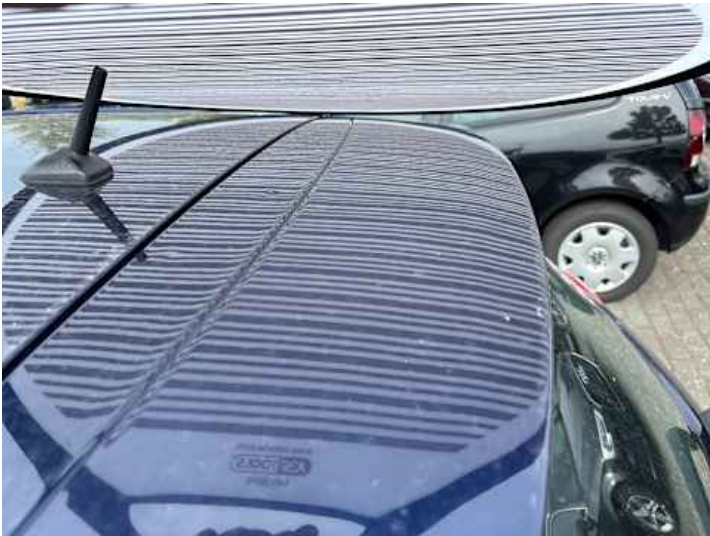
Heckklappe (Delle)
