## Kia Ceed FIFA World Cup Edition

EZ 12/2013 | Kombi | Benzin | Schaltgetriebe | 170.109km  
Besteuerung: Differenzbesteuert (§25a UStG)  
Fahrzeugstandort: 44\*\*\*  
Fahrzeug aufgenommen am: 30.07.2026

# Hinweise zum Zustandsbericht

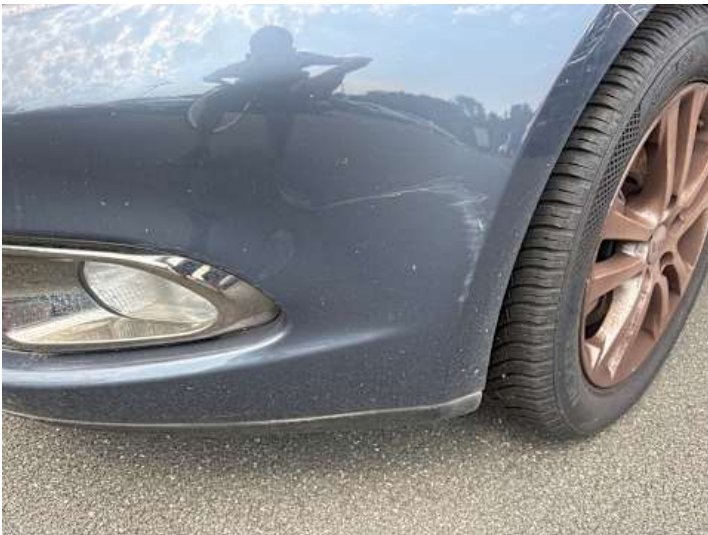
Stoßstange vorne (Kratzer)

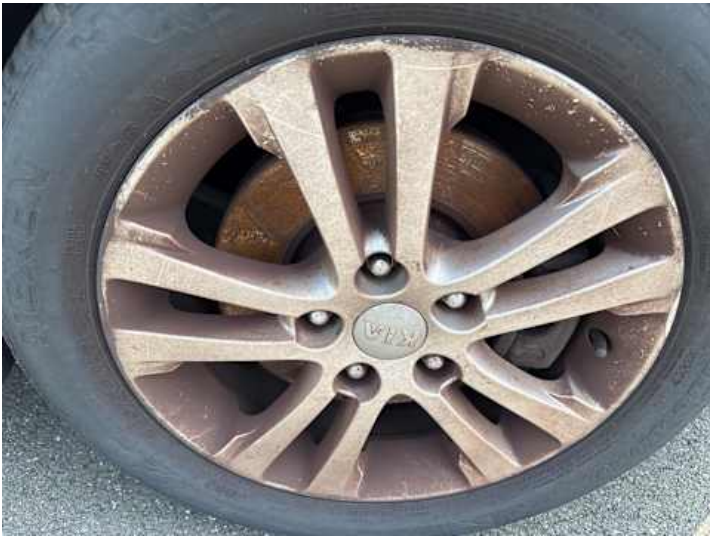
Rad (Kerben, Kratzer)

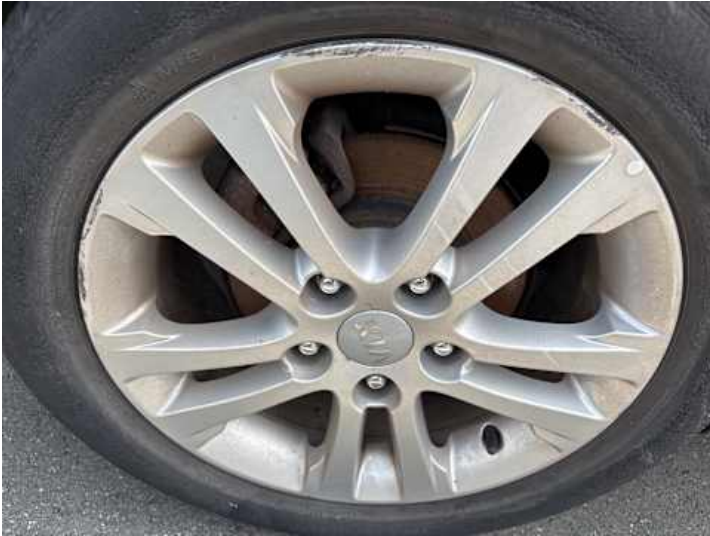
Rad (Kerben, Kratzer)

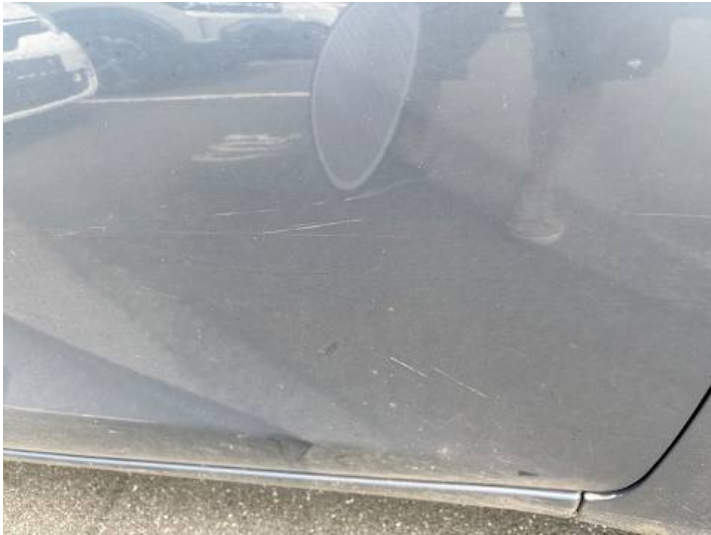
Beifahrtür (Kratzer, Verformung)

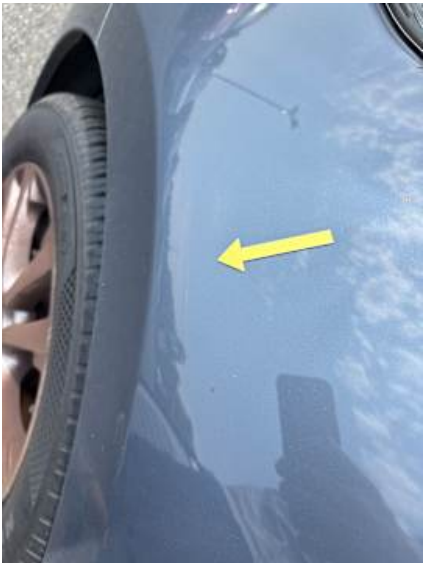
Kotflügel vorne links (Kratzer)

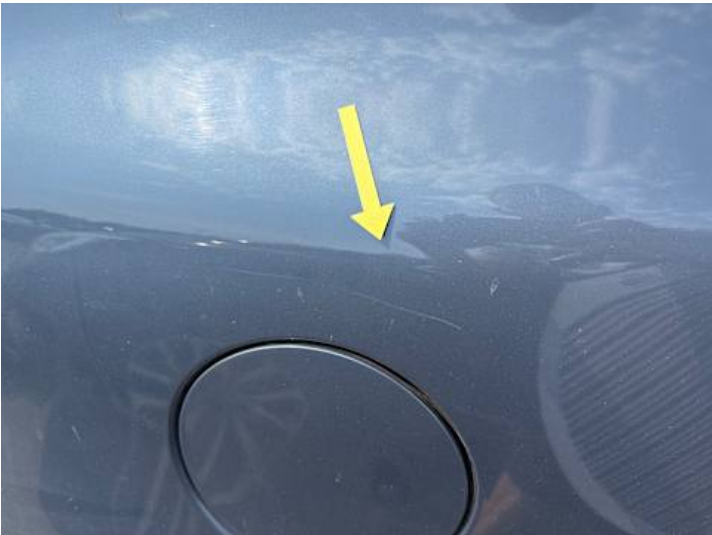
| Fahrzeugteil | Lackschichtdicke (in µm) | Fahrzeugteil | Lackschichtdicke (in µm) |
|---|---|---|---|
| Seitenteil hinten links | 320 | Seitenteil hinten rechts | 118 |

Seitenteil hinten links (Kratzer)

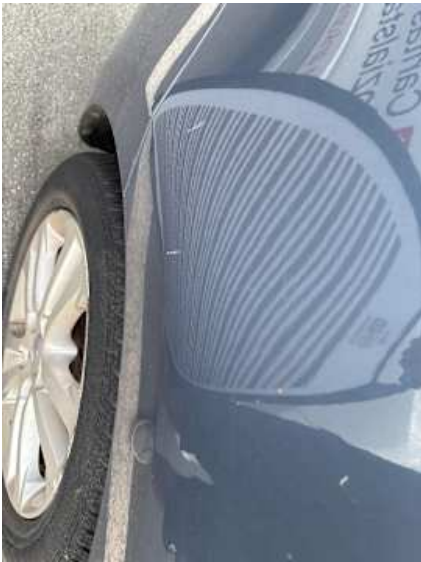
Seitenteil hinten rechts (Kratzer)

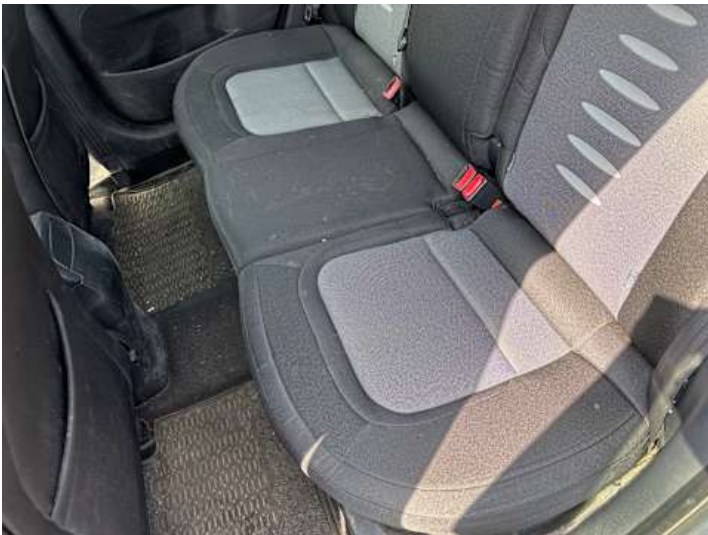
Innenraum (Verschmutzung, Tierhaare/Tiergeruch)
